Het effect van factoren tijdens het melkproces, technische melkinstallatie of bronwater op het kiemgetal op een Deens melkveebedrijf tijdens de periode mei-juni 2022.

# KIEMGETAL

Afstudeerwerkstuk door Tjalling Ketelaar

# Onderzoek naar oorsprong structureel verhoogd kiemgetal in Denemarken

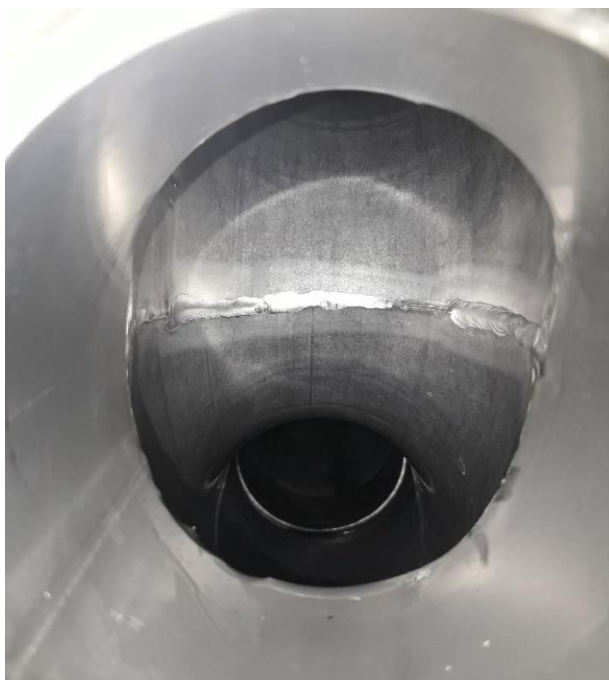
**Figuur 3.1**

*Lasnaad melkleiding*

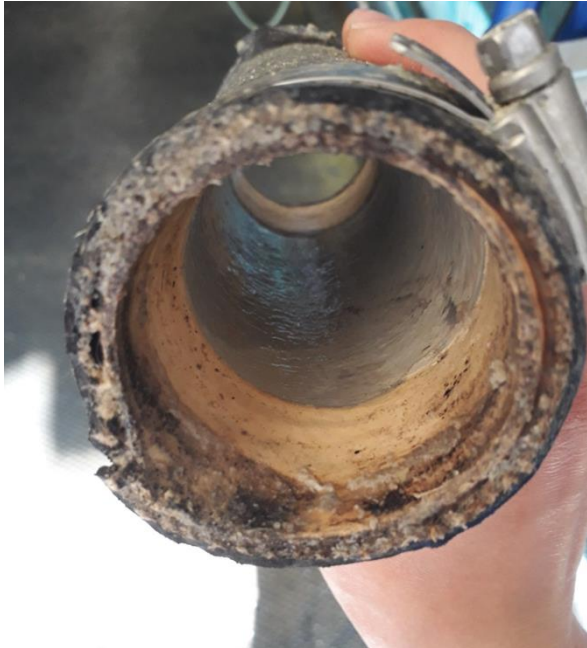
**Figuur 3.2**

*Verbindstuk van melkpomp naar melkfilters*

Het rubber was vanaf de buitenkant broos en beschadigd. In de rand waar de klemmen zaten, waren schuren en sneeën in het rubber. De binnenkant van deze doorgang was volledig wit door vorming van melkresten die zich aan het rubber hechten.

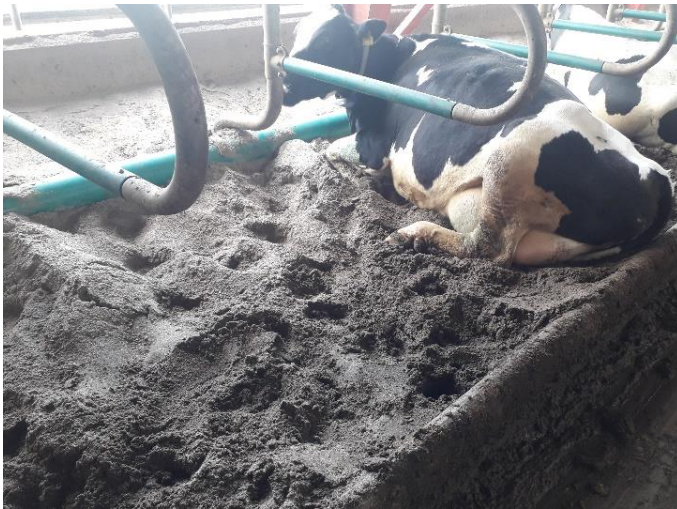
**Figuur 3.3**

*Melkkoe in de ligbox*

Figuur 3.3 hierboven laat zien dat de boxen niet voldoende gevuld waren, de rand van de achterkant van de ligbox is duidelijk te zien. Hierdoor moet degene die de boxen schoonmaakt de mest en urine over de rand tillen. Ook waren er koeien die niet goed in de ligboxen lagen, zogenoemde damslapers. De uiers van damslapers zijn bevuild met mest en dat komt de hygiëne tijdens het melkproces niet ten goede. Tijdens de periode van het onderzoek waren er twaalf damslapers op het bedrijf.

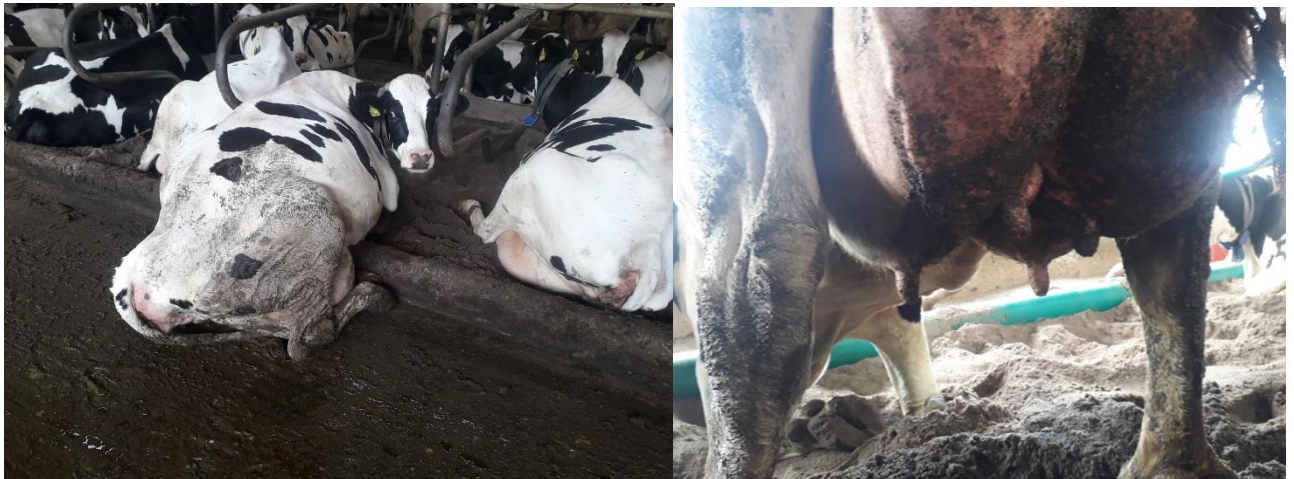
**Figuur 3.4**

*Een damslaper die niet juist ligt. Daarnaast de uier van een damslaper*

Het schoonmaken van de spenen tijdens het melkproces gebeurde met kantoenen doeken. Met een doek werd het uier van twee koeien schoongemaakt. De spenen waren na het schoonmaken niet geheel vrij van zand en viezigheid. Op figuur 3.5 hieronder ziet u de uier van een koe na het schoonmaken van de spenen. Na het melken van de koe waren de spenen schoon, wat betekend dat er zand mee de melkinstallatie is gegaan.

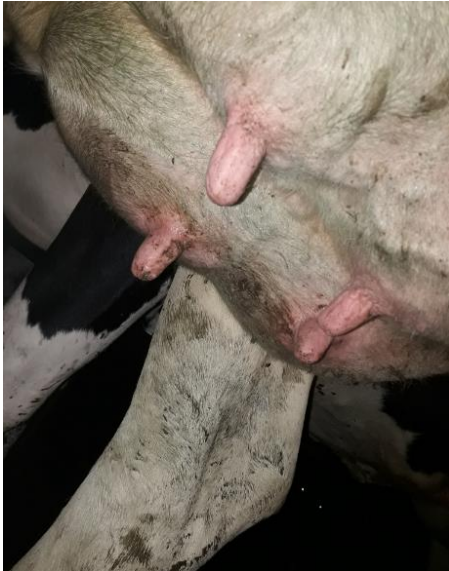
**Figuur 3.5**

*Bevuilde spenen alvorens het melken*

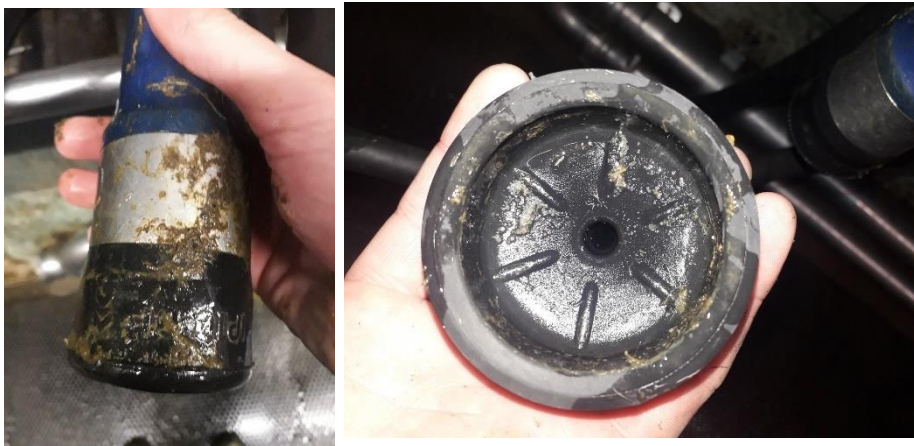
**Figuur 3.6**

*Een bevuilde tepelbeker met daarnaast een bevuilde spoeljetter*

Tijdens het reinigingsproces komt er water door de spoeljetter heen om de melkklauw en gehele melkinstallatie te reinigen. Na het reinigen waren de spoeljetters schoon, wat betekend dat het vuil van de tepelbeker en spoeljetter in het melkfilter is gekomen of uiteindelijk in de melktank.

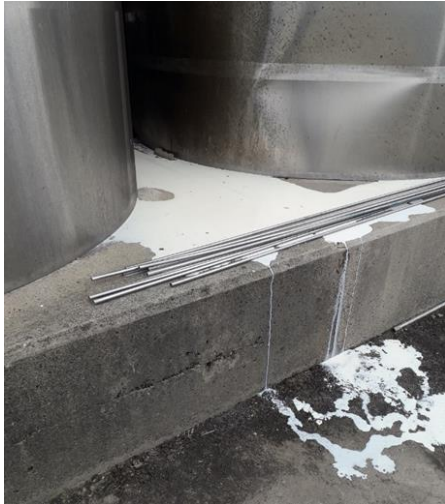
**Figuur 3.7**

*Buitenzijde melktank*

De deuken aan de buitenzijde van de melktank zijn zo gevormd doordat het plateau waar de melktanks op staan niet volledig waterpas is. Hierdoor werd het gewicht van de tank niet over de gehele bodem evenredig verdeeld maar ontstaat er een zijde waar meer gewicht op leunt. Het gevolg van de knik in de tank is dat de bodem van de tank ging scheuren en er melk naar buiten stroomde. Tijdens het onderzoek was de bodem van de tank gelast, maar in de periode erna was er weer melk naar buiten gestroomd.

Tijdens het onderzoek is bij een van de melktanks een scheur gelast om het lekken van melk naar de buitenzijde tegen te gaan, maar na verloop van tijd is de scheur weer opengebarsten en lekte er vervolgens weer melk naar buiten zoals te zien is in figuur 3.7 van paragraaf 3.2.1.

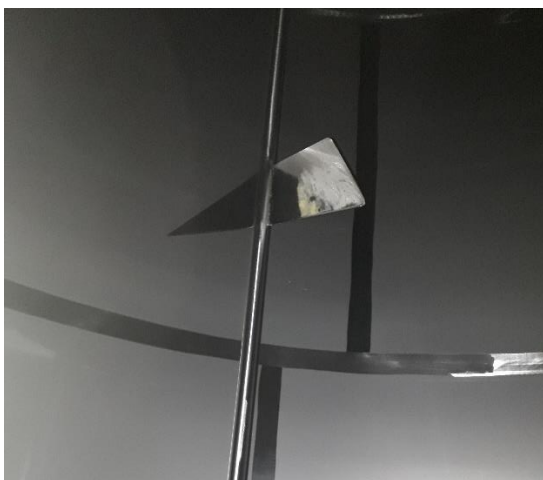
**Figuur 3.8**

In de melktanks zijn roerwerken aanwezig. Op het roerwerk was een vorming van melkresten te zien. Bij het reinigen van de tank komt het water van bovenaf, maar het roerwerk wat in de melktank zit is niet recht. In de slagschaduw van het roerwerk ontstond er vorming van melkresten.

*Vorming van melkresten op het roerwerk*

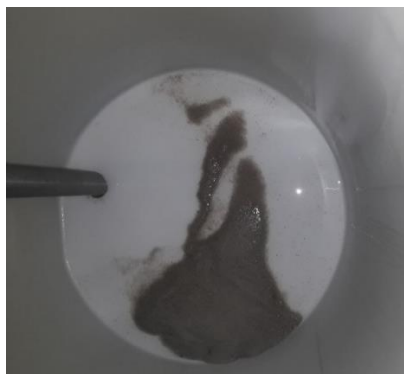
**Figuur 3.9**  
*Binnenkant spoelbak*

Op de bodem van de spoelbak is te zien dat er een laag zand ligt. Deze hoeveelheid bleef tijdens de onderzoeksperiode nagenoeg gelijk. Ook lag er na het reinigingsproces water op de bodem van de spoelbak.

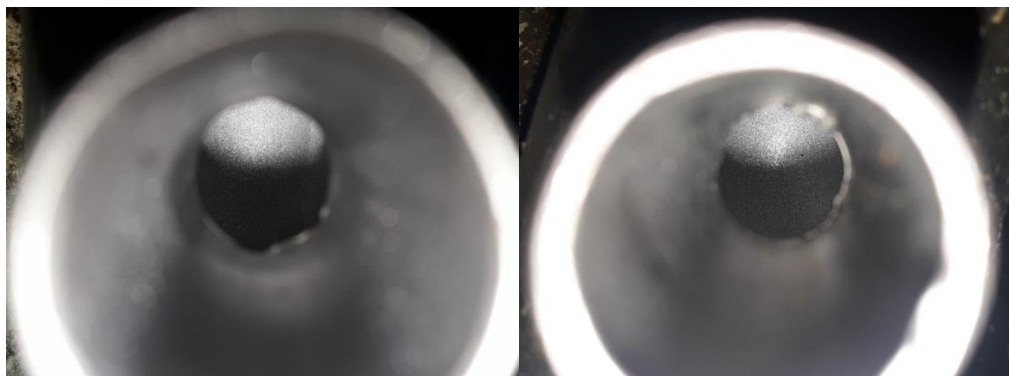
In de melkleiding is een aanslag te zien dat duidt op melksteen. De RVS-leiding hoort glad te zijn, maar de leiding was stroef en dof. Figuur 3.10 hieronder is de melkleiding direct van het melkstel af, om de rand zit normaliter de melkslang bevestigd.

**Figuur 3.10***Vorming melksteen in de melkleiding*

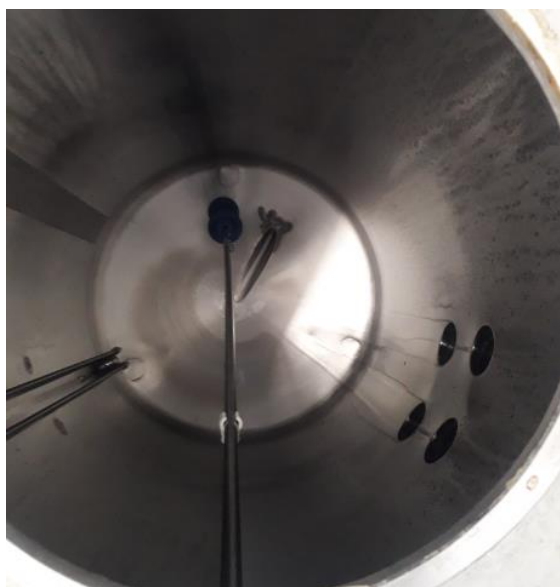
Naast melksteen is er ook kalkaanslag in de melkinstallatie terug te vinden. In figuur 3.11 hieronder ziet u de luchtafscheider met melkpomp eronder. De witte vaas op de bodem van de luchtafscheider is kalkaanslag. Na het reinigen van de melkinstallatie bleef er water op de bodem van de luchtafscheider achter.

**Figuur 3.11***Vorming kalkaanslag op bodem luchtafscheider*

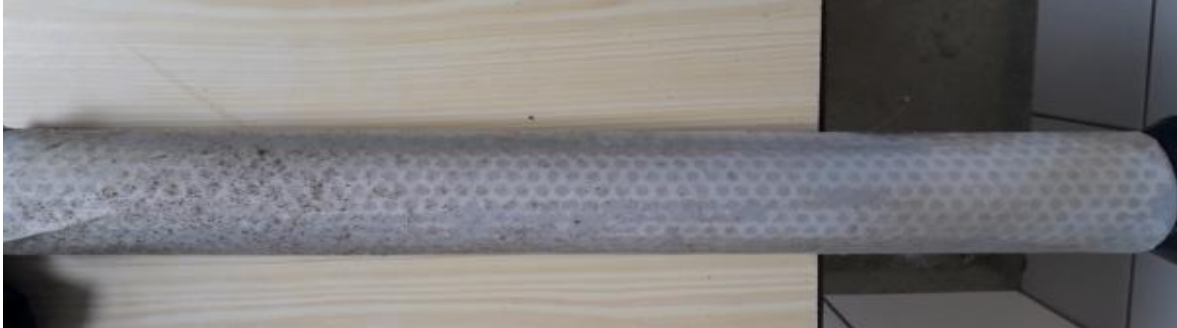
### Score 1

Melkfilter bevat nagenoeg geen resten van mest of zand.  
Minder dan 20 procent van het oppervlak is vervuild.

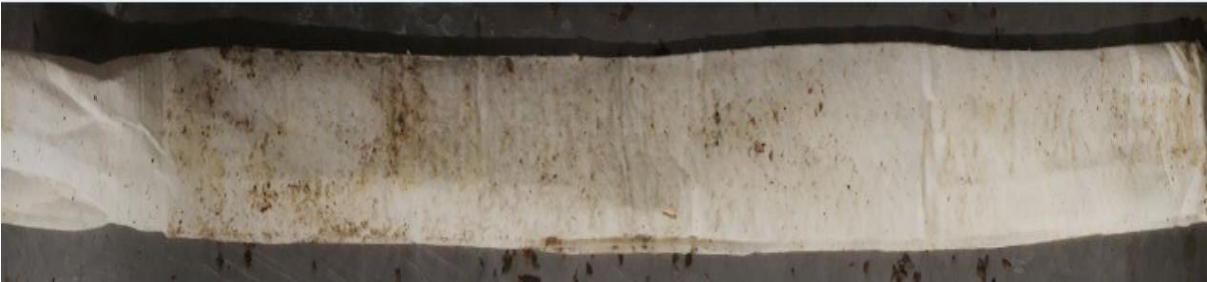
### Score 2

Melkfilter is licht bevuild met mest en zand.  
20-50 procent van het oppervlak is vervuild.

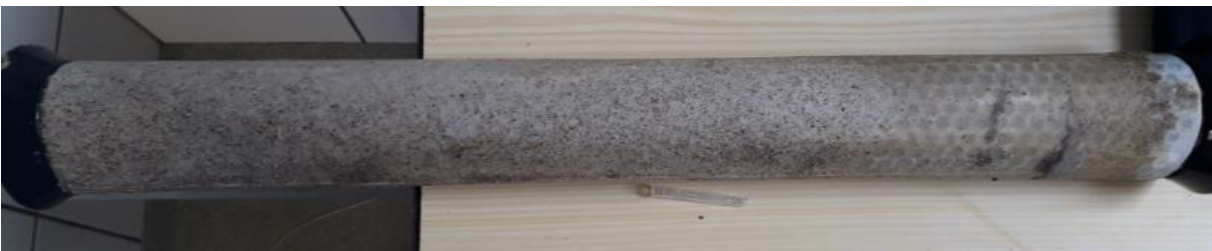
### Score 3

Melkfilter is bevuild met mest en zand.  
50-80 procent van het oppervlak is vervuild.

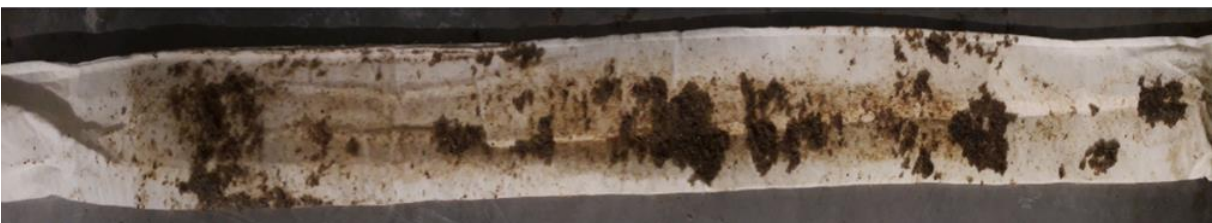
### Score 4

Melkfilter is zwaar bevuild en er zijn duidelijk resten van mest en zand op het filter.  
Meer dan 80 procent van het oppervlak is vervuild.

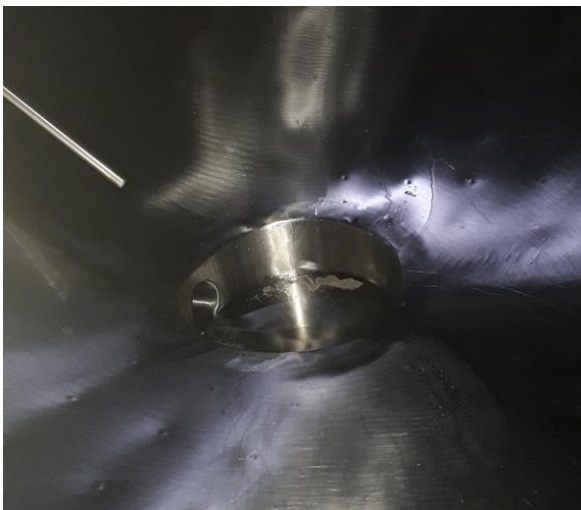
#### Score 2

Zand op de bodem van de tank.

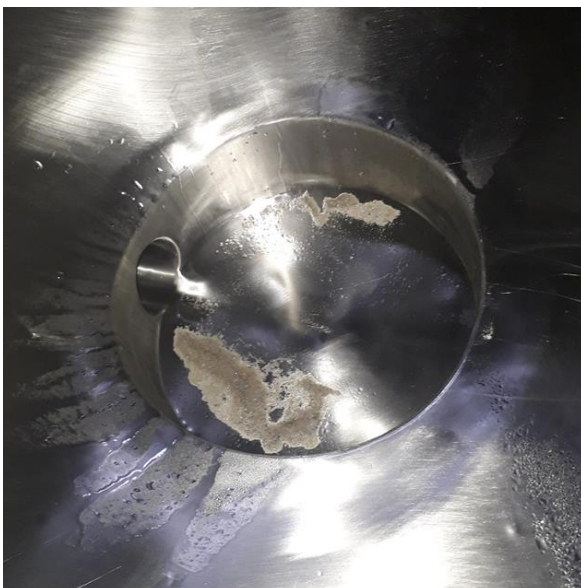
#### Score 3

Zand op de bodem van de tank.  
In het zand bevinden zich melkresten.

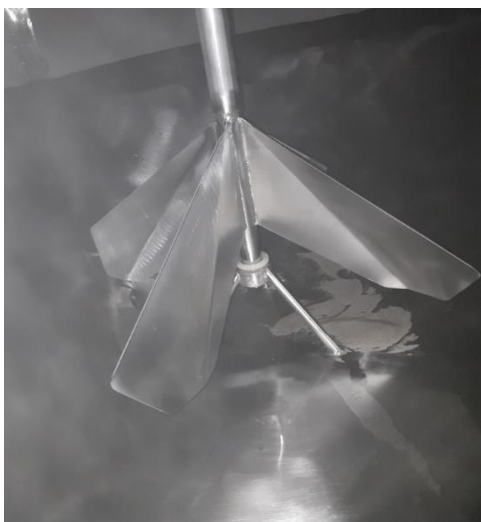
#### Score 2

Zand op de bodem van de tank.

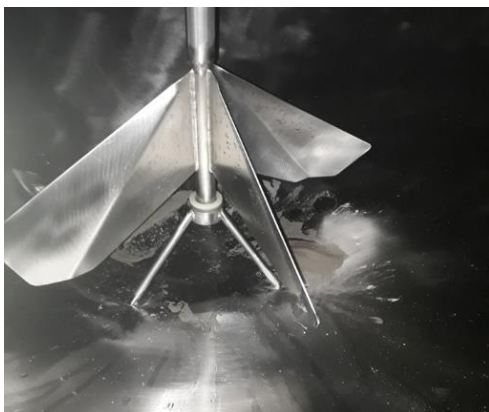
#### Score 3

Zand op de bodem van de tank.  
Er vormt zich een bult.

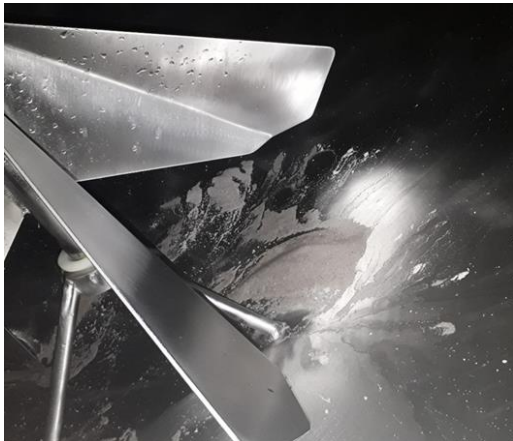
#### Score 4

Grote hoeveelheid zand op de bodem van de tank.  
In de bult en achter de bult zitten melkresten.
