# Bouwhistorisch Onderzoek

Oosterstraat 37 te Groningen

### Afstuderen BE- Bouwkunde

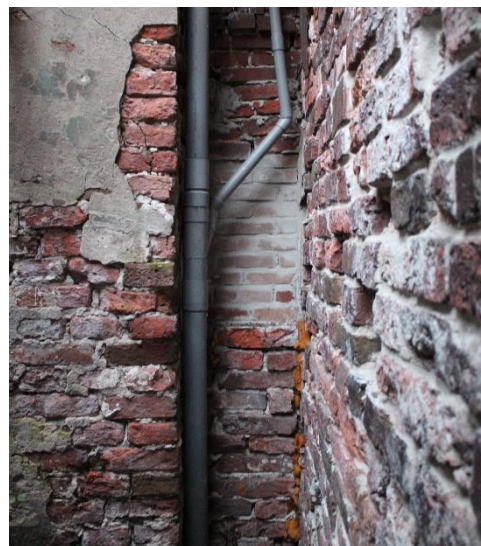
Op Afbeelding 3.3 is links het metselwerk van de achtergevel van het pakhuist te zien (west). Dit zijn stenen van een groot formaat, dit geeft aan dat deze steen ouder is dan het bovenliggende, kleinere metselwerk (Rijksdienst voor het Cultureel Erfgoed, 2012). Bovendien is er gebruik gemaakt van een mortel met resten van schelpen, zo'n schelpkalkmortel werd tot begin 20<sup>e</sup> eeuw gebruikt. Het metselwerk is afgewerkt met een licht grijze stuc laag, aangegeven in afbeelding 3.2 met een I.

In een bouwhistorische verkenning door de gemeente Groningen is een pand in Groningen onderzocht die een steen van het zelfde formaat (ca. 27-30x13-14x7) heeft, op het adres de Bruine Ruitersstraat 10. Dit metselwerk is gedateerd op eind 16<sup>e</sup> of begin 17<sup>e</sup> eeuw (Hoeve, 2004). Dit spreekt de tekening van Haubois tegen, omdat hiermee het pakhuist wel op de tekening van 1630 had moeten staan. Op de hoeken zijn drie-klezoren toegepast, dit is een bouwmethode die vanaf de tweede helft van de 17<sup>e</sup> eeuw veel voor komt. Het is mogelijk dat de stenen zijn hergebruikt uit een ander gebouw. Daarmee is het pakhuist tussen de periode van de tekening van Haubois in 1631 en het maken van de kadastrale kaart in 1832 is gebouwd.

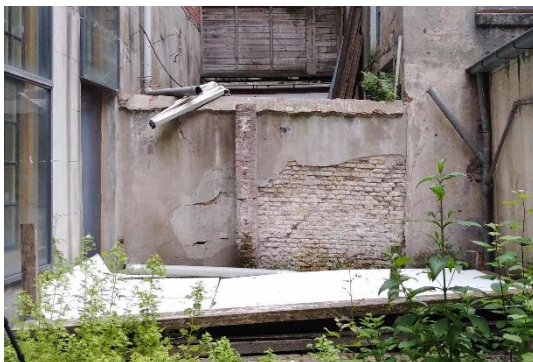
Afbeelding 3.6

De muur van gele steen (afbeelding 3.6) naast het gebouw is later tegen het pand gezet. Dit is te zien aan de grootte van de stenen, de stenen van het muurtje hebben een kleiner formaat dan de stenen van het pakhuis. Dit muurtje is ca. 2 meter hoog en is een aantal lagen opgemetseld met een andere, rode, steen, welke van nog een latere tijd is. Het muurtje scheidt de binnenplaatsen van Oosterstraat nummer 37 en 33.

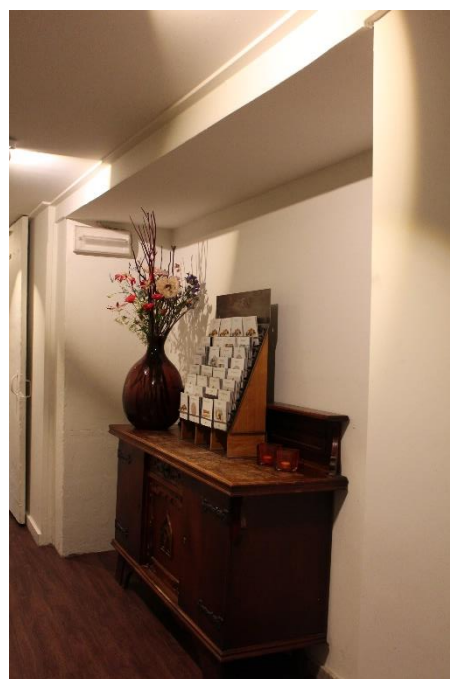
Afbeelding 3.8

In afbeelding 3.8 is de voormalige doorgang te zien. In afbeelding 3.3 is te zien dat er tussen de twee bouwwerken (links pakhuis en rechts Oosterstraat 39) een doorgang is gemaakt. Er is deels gebruik gemaakt van oude stenen, deze zijn op de onderste lagen toegepast. Verder zijn er nieuwe stenen toegepast. Het middelste deel van het metselwerk is recent aangebracht.

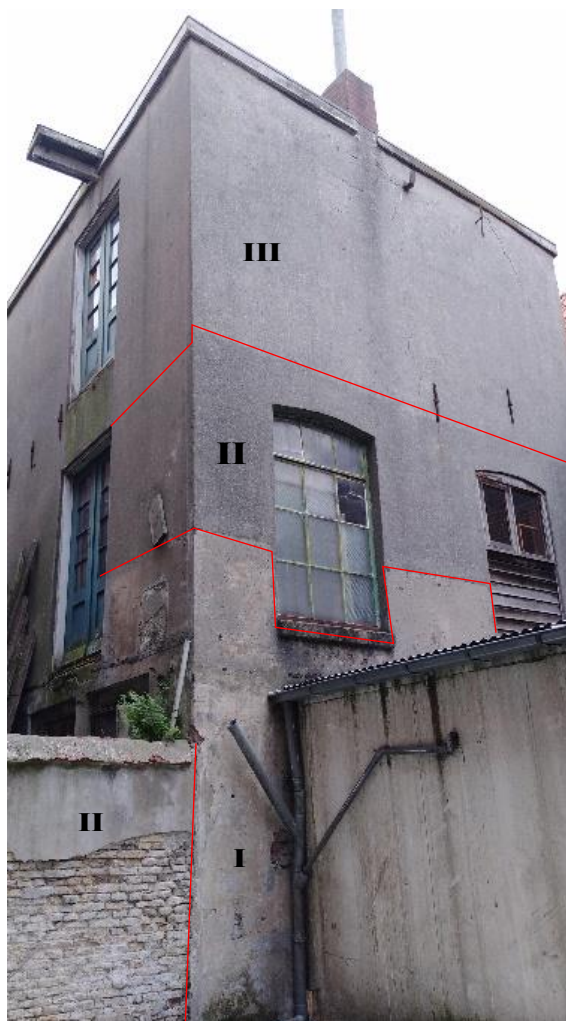
Afbeelding 4.1

I. De oudste laag van het gebouw heeft de meest lichte kleur. Er is hier een ander soort stucwerk gebruikt wat een duidelijke scheiding geeft tussen deze en de volgende laag. Deze scheiding is ook aan de binnenzijde duidelijk te zien in het stucwerk. De steen die voor dit deel is gebruikt is erg groot, wat suggereert dat dit deel is gebouwd in de 17<sup>e</sup> eeuw.

II. Tussen de bouw en de laatste verbouwing van het pakhuis is het gebouw met één verdieping verhoogd. Dit is voor of in 1887, omdat er niet uit de tekeningen kan worden opgemaakt of het gebouw deze hoogte al had of deze toen heeft gekregen. Het is duidelijk te zien dat de lijn om de gevelopeningen gaat, dit geeft aan dat deze toen ook zijn toegevoegd.

De muur van gele steen is later tegen het pand gezet, het is onbekend wanneer. Dit is te zien aan de steensoort, de stenen in het pakhuis zijn groter, die zijn vaak ouder dan de kleinere steen in het muurtje.

III. De tweede lijn is alleen erg duidelijk in het stucwerk te zien. De echte scheidingslijn zit volgens de tekeningen van deze verbouwing echter zo'n 50cm hoger. Van deze verbouwing zijn tekeningen, die de verbouwing dateren op 1930.

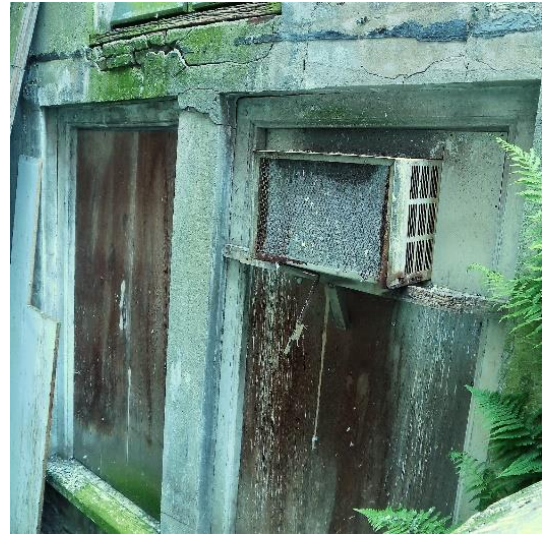
Afbeelding 4.3

Op de begane grond bevinden zich twee houten kozijnen (afbeelding 4.3). Deze twee kozijnen waren aanwezig voor het pand in 1930 werd verbouwd, en lijken ook voor de verbouwing van 1887 aanwezig te zijn geweest. De deze openingen zijn op dit moment niet meer in gebruik en zijn daarom afgedicht met houten platen, het originele glas is dus niet meer aanwezig. Aan de binnenzijde zijn ter hoogte van de kozijnen de voorzetwanden deels verhoogd, waardoor de openingen aan de binnenzijde kleiner lijken. De beide kozijnen hebben aan de buitenzijde een kleine bewerkte rand met eerst een bol en dan een hol, dit noem je een omgekeerd ojief (Haslinghuis, 1997). Aan de binnenzijde van het kozijn is nog een raamhout te zien, het bovenste deel is verwijderd, maar het onderste te bewegen deel is nog aanwezig.

In de twee kozijnen zijn een deuvel, een kleine houten pin, in de hoeken te zien, dit is een oudere techniek om de verschillende delen van het kozijn aan elkaar te bevestigen. Een voorbeeld van zo'n houten pin is te zien in afbeelding 4.4. Dit laat zien dat deze kozijnen ouder zijn, nieuwere kozijnen hebben een verbinding waar zo'n duvel niet meer nodig was, wat geldt voor de andere kozijnen in het pand. De kozijnen lijken in een erg gave staat, ondanks het verwijderde glas.

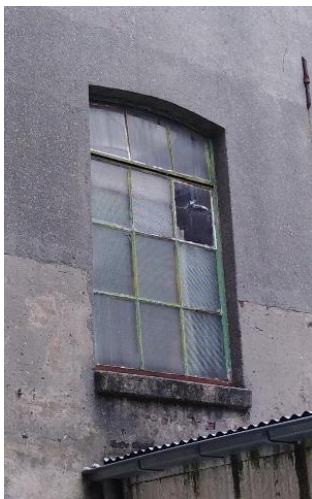
Afbeelding 4.5

Eén van de kozijnen die interessant is, is een kozijn aan de westzijde van het pand (afbeelding 4.5). Dit is een gietijzeren kozijn verdeeld over 12 ramen, met een te openen deel aan de bovenzijde. Dit soort kozijnen werd vooral toegepast in fabrieken en boerderijen in de tweede helft van de 19<sup>e</sup> eeuw (Lintsen, 1993). Het kozijn is te herkennen als gietijzer doordat het volledig van metaal is, het een boogvormige bovenzijde heeft en de stenen onderdorpel doorloopt tot aan de binnenzijde. Gietijzer kan niet veel krachten opnemen, de gevelopening wordt daarom eerst gemaakt, waarna daarna het kozijn wordt geplaatst. De stenen onderdorpel loopt door tot binnen voor de afwatering. De kleine thermische weerstand van het ijzer en glas zorgt vaak voor condens die op deze manier via kleine openingen in de onderzijde kan ontsnappen.

Het kozijn is waarschijnlijk geplaatst rond de tijd dat het pakhuis voor de eerste keer is verhoogd, door het verschil in stucwerk is te zien dat de opening later is gemaakt. Dit zou suggereren dat het gebouw rond de tweede helft van de 19<sup>e</sup> eeuw is verhoogd van één naar twee lagen.

Eén van de negen onderste ramen is vervangen, dit is te zien aan het verschil in textuur, wat wel toegepast is op de overige ramen. Dit kozijn is van waarde doordat het een duidelijke indicatie is van een vroegere functie van het gebouw.

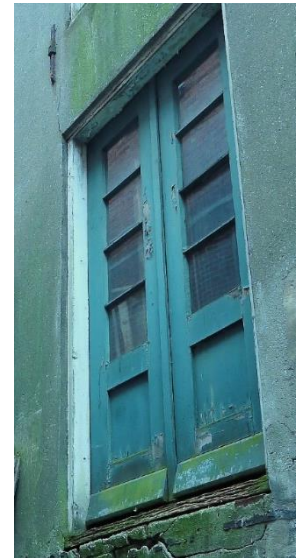
Afbeelding 4.6

Op de eerste en de tweede verdieping bevinden zich twee blauwgroen geschilderde dubbele deuren (afbeelding 4.6). Deze deuren werden gebruikt om goederen gemakkelijk naar binnen te kunnen halen op de verschillende verdiepingen.

Ze zijn hoogstwaarschijnlijk geplaatst in 1930, omdat het gebouw toen de functie van pakhuis heeft gekregen (Bouwtekeningen A.J. Feberwee, 1930), de deuren geven een belangrijke indruk van een vroegere functie van het gebouw. De deuren bestaan uit panelen, wat ook een kenmerk is van deze tijd, de onderste delen zijn van hout en hebben aan de binnenzijde een verdikking (afbeelding 4.7). De deuren zijn in de bovenhoeken verbonden met ijzers in een hoek van 90 graden (afbeelding 4.8). Elke deur heeft 4 (enkele) glazen die worden gescheiden door dunne stijlen. De deuren worden afgesloten door een hendel aan de binnenzijde (afbeelding 4.9)

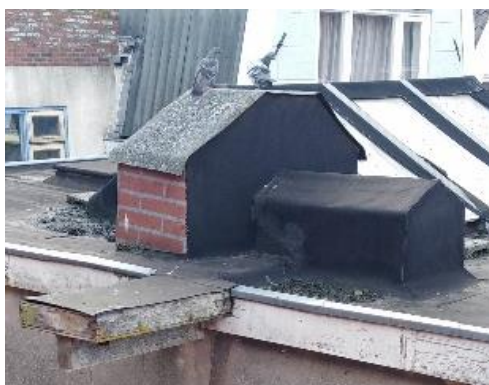
Afbeelding 4.10

Op het dak is een hijsbalk met een ophaalmechanisme te zien (afbeelding 4.10). Aan de onderzijde van de balk zit een gleuf voor het bevestigen van de hijsaak, over de balk heen zit een simpele overschuiving (afbeelding 4.11). Achter de hijsbalk is op het dak een ophaalmechanisme te zien, deze is bedekt met dakbedekking die de illusie van een stenen muur geeft. Links is de ruimte voor het Rad te zien, met daarnaast een windas, waar het touw zich oprolt. Het is onbekend of het daadwerkelijke mechanisme nog aanwezig is, hiervoor is verder onderzoek nodig. Aan de binnenzijde is het mechanisme niet zichtbaar.

De hijsbalk met het mechanisme is hoogstwaarschijnlijk geplaatst bij de verbouwing in 1930. Omdat het gebouw toen zijn functie kreeg van pakhuis. Bovendien was voor deze tijd de derde verdieping nog niet aanwezig.

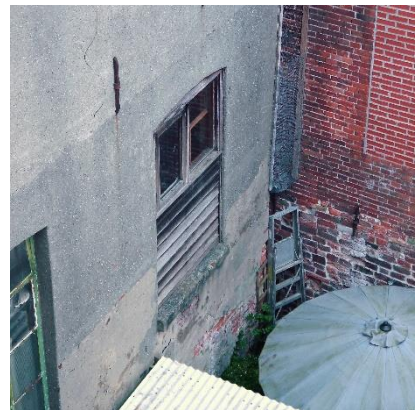
Afbeelding 4.12

Aan de westzijde van het pand bevindt zich op de eerste verdieping een samengesteld kozijn (afbeelding 4.12). Naast deze gevelopening zit een gietijzeren kozijn. De twee gevelopeningen zijn nagenoeg gelijk in grootte en vorm, het zou daarom logisch zijn dat de kozijnen ook het zelfde zijn. Waarschijnlijk is het tweede gietijzeren kozijn vervangen door een modern houten kozijn. Het kozijn heeft enkel glas en heeft aan één zijde een te openen deel. Aan de onderzijde is de opening aangevuld met houten planken.

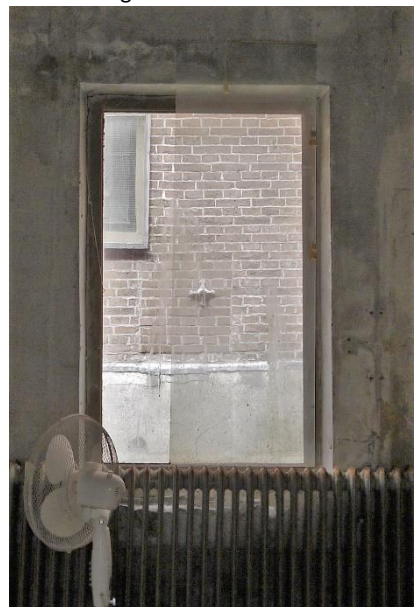
Afbeelding 4.14

Aan de zuidzijde (zijde van Oosterstraat 39) is op de eerste verdieping een opening met bewerkt glas (Afbeelding 4.14). Dit kozijn lijkt kleiner te zijn dan de opening in eerste instantie was, aan de bovenzijde is de opening aangevuld. Dit kan betekenen dat dit kozijn later in grootte is aangepast. Dit kozijn heeft enkel glas en geen decoratieve elementen. Dit betekent dat het een kozijn is van een recente tijd.

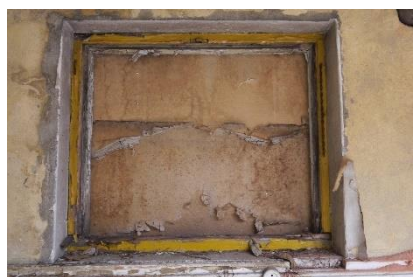
Afbeelding 4.15

Op de tweede verdieping bevindt zich een klein kozijn die is afgesloten met houten platen (afbeelding 4.15). Het raam is wel aanwezig in het pand. Dit kozijn is waarschijnlijk aangebracht bij de verbouwing van 1930. In de tekeningen van deze verbouwing is deze opening aangegeven, met nog zo'n zelfde opening in de zelfde wand. Deze tweede opening is niet (meer) aanwezig.

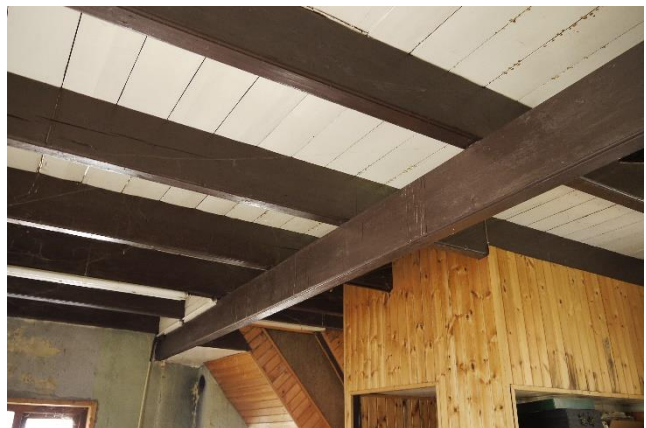
Afbeelding 5.2

De donkerbruin geschilderde balkenlaag op de eerste verdieping bestaat uit 8 moerbalken met daaronder één onderslagbalk (afbeelding 5.2). De balken zijn met ijzeren muurankers vastgemaakt en dragen af aan de buitenmuren. Aan de buitenzijde zijn de muurankers goed te zien, ter hoogte van elke balk is er één aangebracht. Daarnaast is er een strijkbalk met een strijkanker aan beide zijden van het pand. Het plafond, wat tevens de tweede verdiepingvloer is, bestaat uit wit geschilderde houten planken. De balken hebben een kleine bewerkte rand, maar zijn verder redelijk strak. Een kleurenonderzoek kan uitwijzen of de kleur die de balken nu hebben ook de originele kleur is geweest, echter is aan de details in de decoratieve rand te zien dat er niet een groot aantal lagen verf zijn aangebracht.

In de tekeningen van 1926 (Bouwtekeningen H. Rots, 1926) zijn de balken al aanwezig. Dit kan betekenen dat de balken bij of voor deze verbouwing in het pand zijn aangebracht. In 1930 is de trap naar de tweede verdieping verplaatst, hierbij zijn twee balken aangepast, deze balken lopen gelijk met de andere tot de onderslagbalk, en zijn dan vervangen door één balk, naast de trap. De originele opening naar de zolder was erg klein. Er is een opening in het hout gevonden, echter is het niet zeker of dit de opening voor de trap is geweest.
