# VERNIEUWING ASFALTGLOOIINGEN

Eindrapport

# Vernieuwing asfaltglooingen

Havenbedrijf Rotterdam

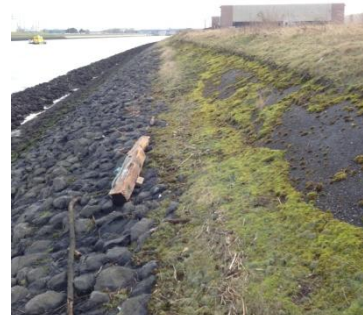
Foto 1: WAB i.c.m. gepenetreerde breuksteen glooiing t.h.v. vak 6

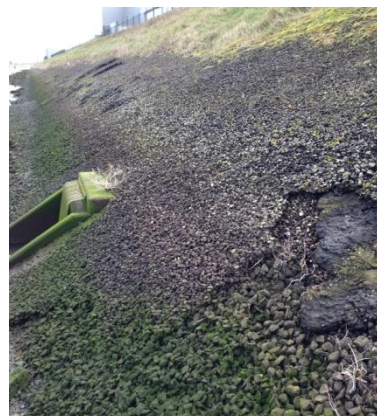
Foto 2: OSA glooiing t.h.v. vak 13

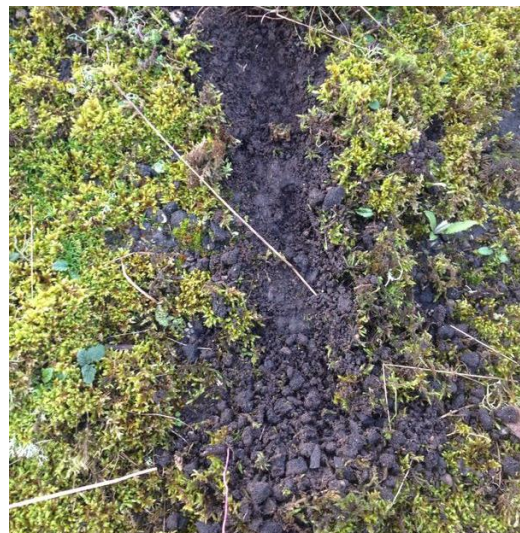
Verder zijn op de glooiing meerdere delen met losliggend materiaal waargenomen, deze delen zijn over de gehele glooiing op willekeurige plaatsen terug te vinden. Het asfalt is op deze plaatsen dusdanig aangetast dat het vooral bestaat uit kleine losse stukjes materiaal. De sterkte van de glooiing wordt door het losliggend materiaal gereduceerd. Op diverse locaties in zowel vak 6,9,10 en 22 was het asfalt los te 'peuren' met een stukje hout. Dit bevestigde dat het WAB niet meer de vereiste sterkte heeft. Het losliggende materiaal wordt soms verborgen door het mos op de glooiing. Ook het losliggende materiaal is in alle vakken waar de bekleding met WAB is bekleedt waargenomen. Dit is op foto 3 te zien.

Foto 3: Losliggend materiaal t.h.v. vak 6

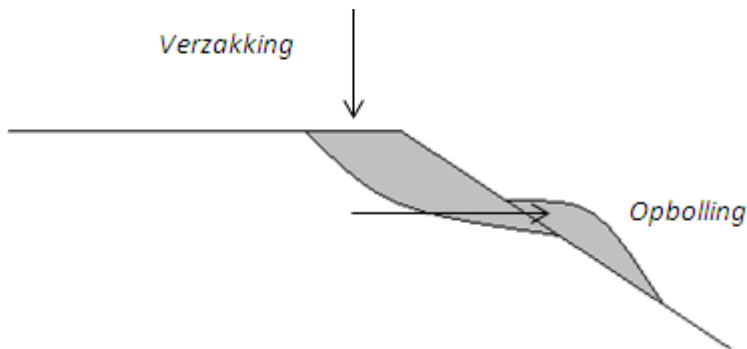
Er is op circa diverse stukken van de glooiing in vak 9&10 zijn er lichte bollingen geconstateerd. Dit kan worden veroorzaakt door verzakkingen aan de bovenzijde van de asfaltglooiing. Door de glijcirkel ontstaan er dan verzakkingen aan de voet van de asfaltglooiing. Op de onderstaande figuur 4 is schematisch weergegeven hoe dit mechanisme werkt.

Figuur 4: Schetsmatige weergave mechanisme opbolling

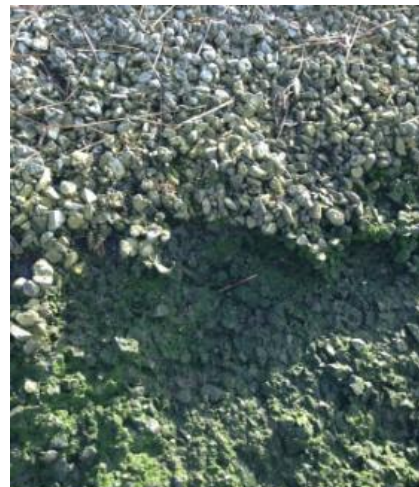
Bij de bekleding van de glooiing zijn er vooral beschadigingen rond de waterlijn waargenomen. Rond de waterlijn is duidelijk te zien dat het open steenasfalt (hierna te noemen OSA) beschadigd is door toedoen van het water. Het OSA is daar namelijk geërodeerd (zie foto 4) verder zijn er diverse (relatief grote) gaten rond deze plek aanwezig. Deze slijtage was bij de vakken 11,12 en 13 te vinden.

Foto 4: Schade rond de waterlijn t.h.v. vak 12

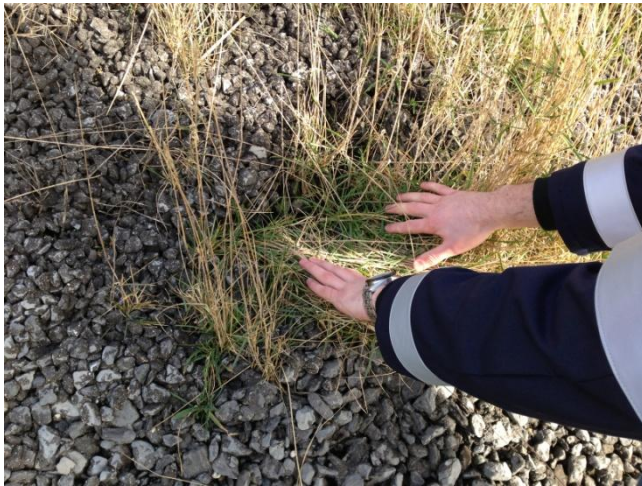
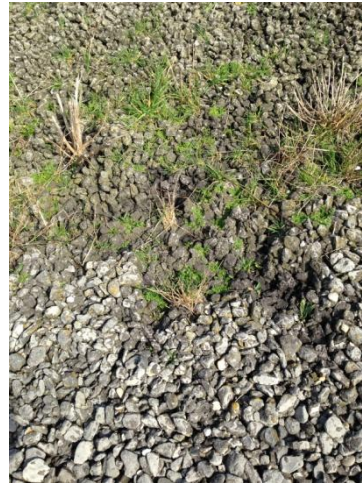
Door de open structuur van het OSA kunnen planten zich gemakkelijk nestelen. Zelfs in de wintermaand februari is er al rietbegroeiing geconstateerd (zie foto 5 en 6). Het aanwezige riet kan gedurende het voorjaar uitgroeien tot een rietkraag. Ook staan er aan de voet van de constructie veel rietplanten.

Foto 5: Plantgroei t.h.v. vak 11

Foto 6: Plantgroei t.h.v. vak 11

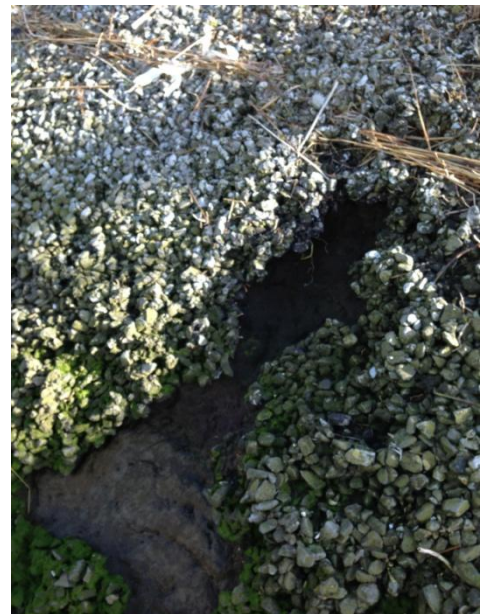
Op andere locaties in de Dintelhaven bevinden zich ook gaten. Deze gaten liggen dan voornamelijk ter hoogte van de waterlijn (zie foto 7)

Foto 7: Gaten in de OSA bekleding t.h.v. vak 13

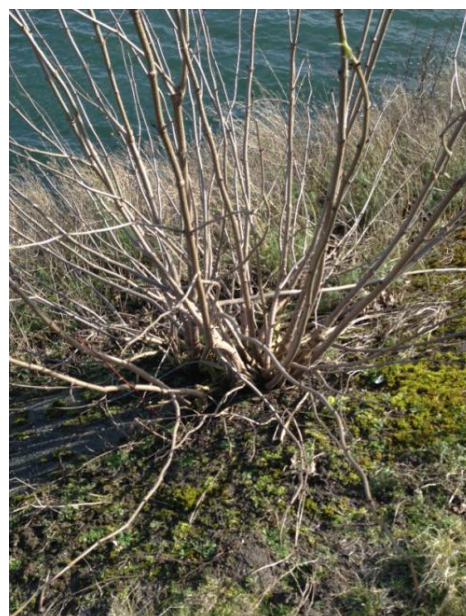
Een ander gevolg van scheurvorming is dat er op de glooiingen **begroeiing** kan ontwikkelen. Planten kunnen zich nestelen in de scheuren, waarna deze, naarmate de planten groter worden, grotere schades aan de glooiing kunnen veroorzaken. Op foto 8 is struikgewas te zien dat zich op de WAB glooiing heeft genesteld.

*Foto 8: Plantengroei in WAB veroorzaakt door scheurvorming t.h.v. vak 22*

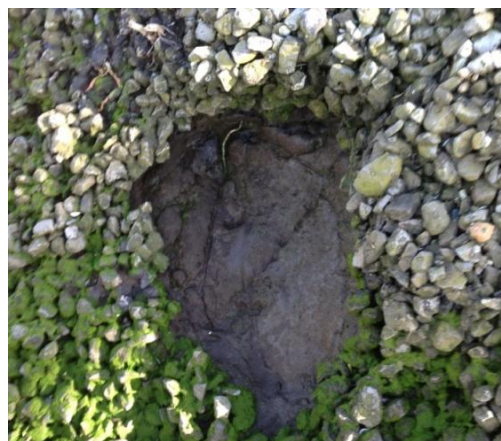
Verder bevonden zich aan de voet van de helling ook enkele gaten (zie foto 9) in de bekleding. Het is aannemelijk dat deze ook door golven en stroming zijn veroorzaakt, aangezien de gaten allemaal op dezelfde hoogte rond de waterlijn liggen.

Foto 9: Gat in OSA waardoor de funderingslaag zichtbaar is, bevindt zich rond NAP in vak 11.

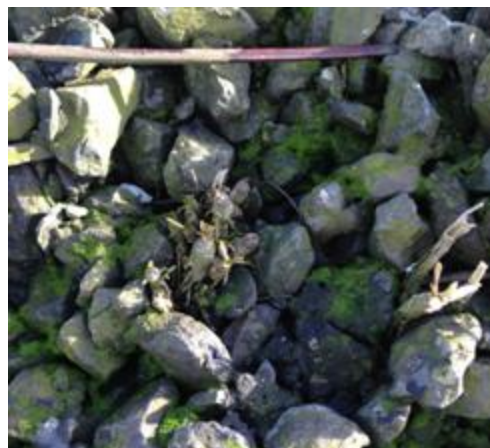
Een ander aspect die voor het degraderen van OSA gezorgd kan hebben is begroeiing. Dankzij de open ruimtes kunnen planten zich gemakkelijk vestigen in en op de bekleding. Wanneer deze vervolgens gaan groeien kunnen deze het granulaat losduwen en van het asfaltmestiek scheiden. Dit beeld werd bevestigd omdat tijdens de inspectie die in februari plaatsvond, er al beginnende plantengroei aangetroffen werd. Dit zal in de maanden daarna alleen nog maar groeien, en de glooiing kunnen beschadigen. Hetzelfde geldt voor temperatuurverschillen. Wanneer er zich water in de holle ruimtes bevindt en dit bevroert kan dit gaan uitzetten en de bekleding kapot drukken. Voor meer informatie over OSA zie *Voorstudie II, paragraaf 4.1.1* en *Hoofdstudie II, hoofdstuk 2.2.5*.

Foto 10: Beginnende plantgroei in OSA glooiing in vak 11.

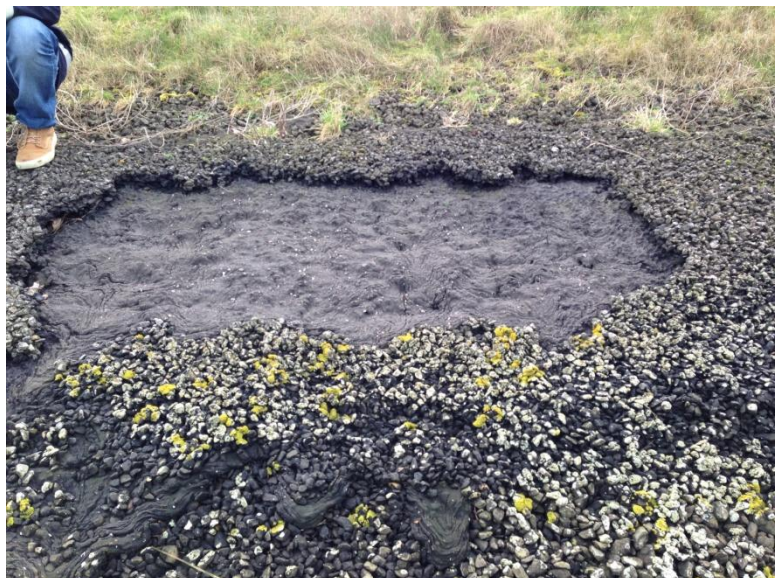
Tijdens de inspectie zijn er op de zuidoever relatief grote reparatievakken (variërend tussen de 1-2m<sup>2</sup>) geconstateerd (foto 11). Deze vakken bevinden zich slechts op één gedeelte van de Dintelhaven. Een mogelijkheid zou kunnen zijn dat hier een iets ander mengsel is gebruikt. Aangezien de reparatievakken zich enkele meters boven de hoogwaterlijn bevinden is het niet mogelijk dat deze door hydraulische belastingen zijn ontstaan. Een mengsel van slechtere kwaliteit is dan ook aannemelijk.

Foto 11: Groot reparatievak in vak 12

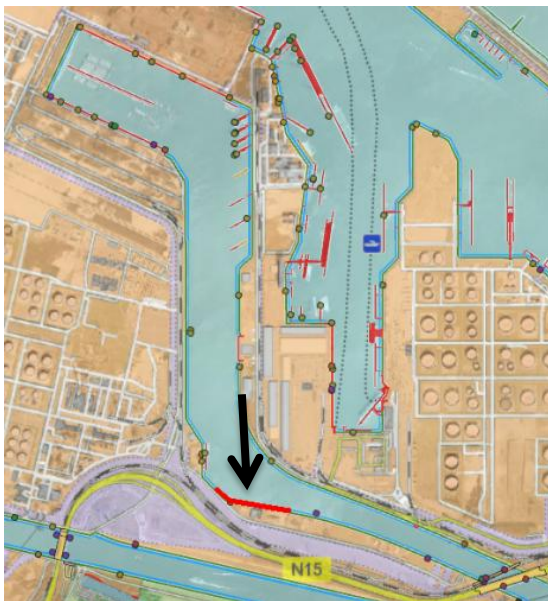
Het gedeelte met de vele reparatievakken uitgezonderd. Bij dit gedeelte is er duidelijk een andere oorzaak, omdat dit boven de waterlijn ligt kunnen, zoals eerder gezegd, de hydraulische belastingen niet de oorzaak hiervan zijn. Hiervoor wordt dus aangenomen dat deze vakken zijn veroorzaakt door een mengsel van slechtere kwaliteit. Hierbij is het dus mogelijk dat de oorzaak van deze reparatievakken in de uitvoering ligt. Op foto 12 en 13 is respectievelijk een reparatie vak te zien en waar deze gevonden kunnen worden in de Dintelhaven.

Foto 12: Locatie reparatievakken (Portmaps, 2014)

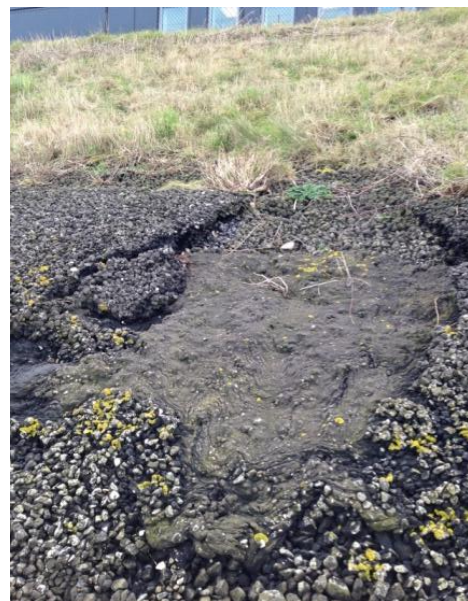
Foto 13: Reparatie vak op de zuidoever vak 13
