# AFSTUDEEROPDRACHT

Het haalbaarheidsonderzoek voor de Vinkenstraat 30  
*Wat is het meest rendabele scenario, met inachtneming van de levensduur en  
bouw- en woon technische kwaliteit, van de Vinkenstraat 30?*

| Naam: | Mitchel van Straten |
| Afstudeeradres: | Woonstad Rotterdam |

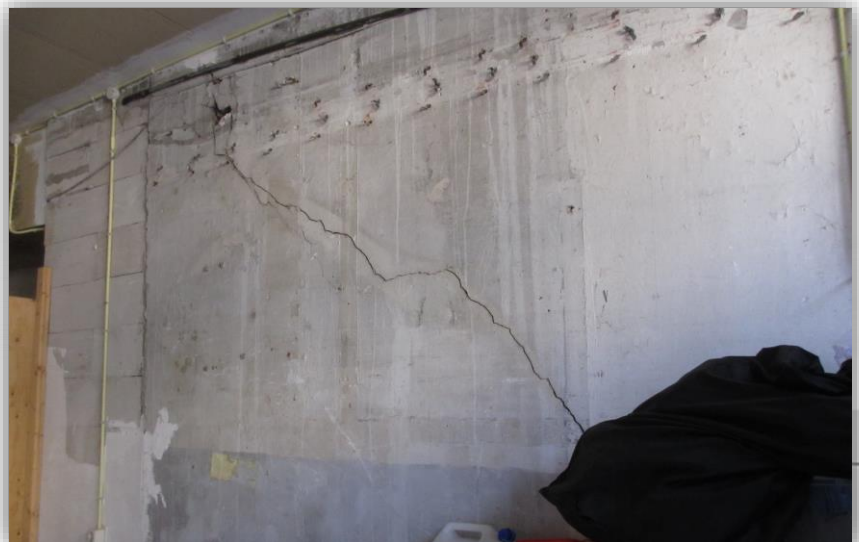
Afbeelding 3.2.1: Scheur constructieve wand

De funderingsproblemen hebben zijn doorslag in de bedrijfsruimte 30A. In de constructieve wand ter plaatsen bij het trappenhuis is een grote scheur te vinden (afbeelding 3.2.1). Wanneer de fundering aangepakt is kan het casco herstel plaats vinden. De muur wordt tussenuit gesloopt en opnieuw hersteld. Hiermee worden gelijk de corrosieproblemen (de wapening heeft niet genoeg dekking) in de muur opgelost.

Na het herstellen van de fundering kan ook de schade aan de bovengrondse constructie worden aangepakt. Dit wordt cascoherstel genoemd. Aanbevolen wordt om deze werkzaamheden een half jaar na het funderingsherstel te doen. Zo kunnen de zettingen van de fundering na het herstel nog plaatsvinden. Het cascoherstel heeft als doel het herstellen van de bovengrondse constructie.

Voor de gevels, bouwmuren en dragende wanden kan dit inhouden dat scheuren in het metselwerk uitgehakt moeten worden en opnieuw gevoegd moeten worden. Aangetast betonwerk, los gescheurd of ontbrekend voeg- en pleisterwerk wordt gerepareerd.

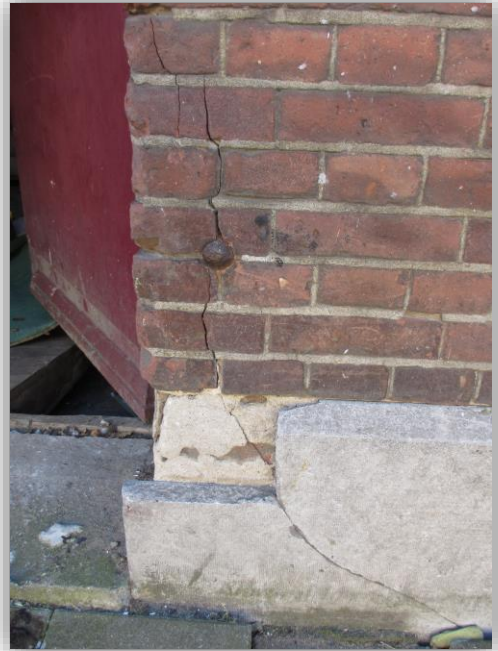
Afbeelding 3.2.2: Scheur t.p.v. deuranker

Op de begane grond zitten scheuren in het metselwerk, de natuursteen en het beton (zie afbeelding 3.2.2). Deze scheuren komen door de ophang van de garagedeuren, ter plaatse van de deurankers. Om het probleem bij de kern aan te pakken zal er een kozijn in gezet moeten worden. Bij enkel het herstellen van de scheur zal het in de toekomst weer gebeuren. In de garagedeur is tevens houtrot aangetroffen. Aan de hand van de verschillende scenario's wordt een maatregel bepaald.

De gebreken die geconstateerd zijn aan de gevel tijdens de conditiemeting worden aangepakt. De schade aan de gevel die ontstaan is door de deurankers worden gerepareerd. Het voegwerk zal plaatselijk aangevuld worden. Het houtrot in het kozijn op de tweede verdieping wordt gerepareerd en de gevel zal gereinigd worden om vuil en aanslag te verwijderen. Met deze ingrepen blijft de cultuur historische waarde, zoals besproken in hoofdstuk 2.2, gewaarborgd. Ook is verder onderzoek naar de lekkages noodzakelijk.

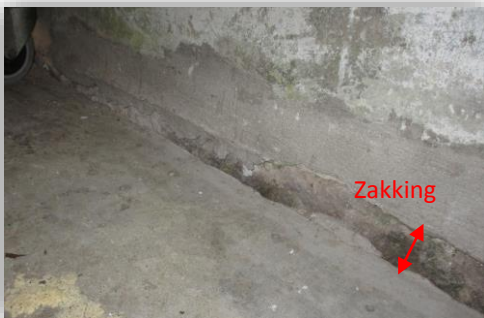
Afbeelding 3.2.3: Zakking van de vloer

De funderingsproblemen komen ook naar voren in de vloer. De vloer is namelijk aanzienlijk gezakt, zie foto 3.2.3. Hoeveel de vloer gezakt is, is onbekend aangezien geen zicht was over de gehele lengte. Of dezelfde problemen zich in de andere bedrijfsruimte ook bevinden is onbekend. De vloer zal in zijn geheel eruit moeten en opnieuw geplaatst worden. Wellicht kan dit in combinatie met de funderingswerkzaamheden uitgevoerd worden. Dan zouden 2 problemen tegelijkertijd opgelost worden, wat de nodige voordelen met zich mee brengt.

De herstelmethode tafelconstructie blijft over. Met deze methode worden tevens "2 vliegen in één klap geslagen". De vloer in de bedrijfsruimte moest namelijk al vervangen worden. Indien wederom droogstand optreedt, zal dit geen probleem veroorzaken voor het draagvermogen. Wanneer gekozen wordt om een kruipruimte/kelder te creëren, zal rekening met lekkage in de kelder gehouden moeten worden. Tevens is dit de methode die het bureau adviseerde die destijds het funderingsonderzoek verricht heeft. Zij hebben de werkzaamheden geraamd op circa € 74.000 exclusief btw en vergunningsaanvragen.<sup>9</sup> In tabel 7.3.1. is een overzicht te vinden van de funderingsherstel methodes met de eigenschappen.

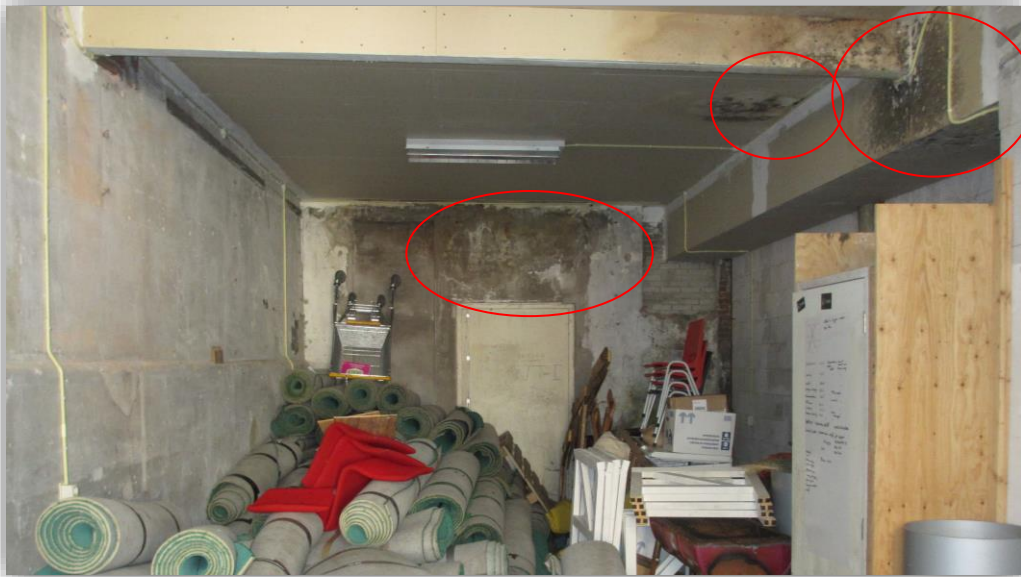
Afbeelding 3.2.4: Afwerking bedrijfsruimte 30A

Het is een bedrijfsruimte maar wordt gebruikt als berging en dat is te zien aan de staat van het pand. Er is geen afwerking binnen de bedrijfsruimte, zoals op foto 3.2.1 en 3.2.3 al gedeeltelijk weergegeven is. Op de muren en de vloer is een ruwe afwerking. Het plafond en de constructie is ingepakt met gipsplaten, dit is waarschijnlijk gedaan vanuit het oogpunt van brandveiligheid. De staat van de gipsplaten is nog goed, maar op meerdere plaatsen is sprake van lekkage. De achterste gevel oogt ook vochtig. Of de lekkages nog actueel zijn, kon niet waargenomen worden. Op afbeelding 3.2.4, op de volgende bladzijde, is de bedrijfsruimte weergegeven met rood omcirkeld de lekkages.
