# Verbetering Waterkwaliteit Batau-Zuid

Afstudeeronderzoek naar het bestrijden van kroosdekken in Batau-Zuid

**Betreft:** Afstudeeronderzoek naar het bestrijden van kroosdekken in Batau-Zuid; Nieuwegein

**Datum van voltooiing:** 04 juni 2015

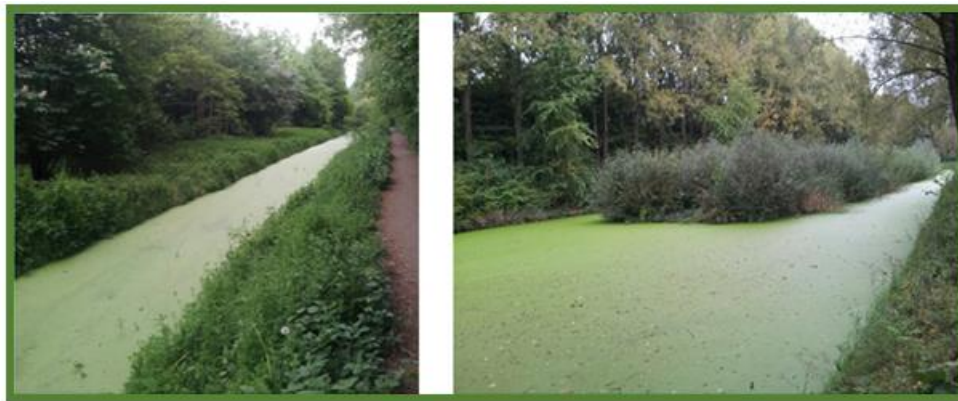
Figuur 3.1 en 3.2: Situatie parkgebied in zomersituatie(oktober 2014)

Figuur 3.1 en 3.2 zijn genomen in oktober 2014 aan het einde van de zomer. De kroosdekken zijn duidelijk te zien en er is een muffe baggerlucht aanwezig. Om de watergang heen staat dichte en hoge begroeiing. Hierdoor is er in grote delen van de groenstrook nauwelijks lichtinval en er is geen windwerking op de watergang zichtbaar. De foto's uit paragraaf 3.1 en 3.2 zijn genomen in het parkgebied in het westen van Batau-Zuid. In grote delen van de woonwijk waren de kroosdekken ook aanwezig.

Opvallend was ook dat de bodem in het parkgebied zeer nat was, er waren plassen water zichtbaar. Dit terwijl het al een aantal dagen niet had geregend en het verschil tussen het waterniveau in de watergang en de 'landbodem' minimaal een meter was.

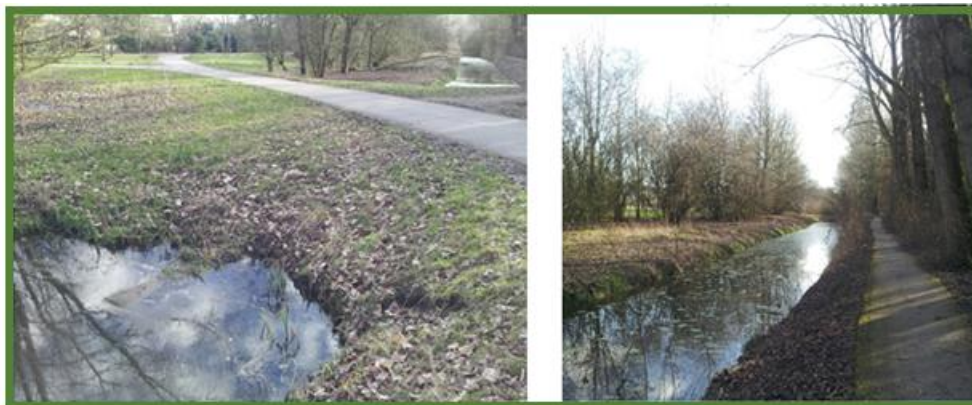
Figuur 3.3 en 3.4: Situatie parkgebied in wintersituatie (maart 2015)

Figuur 3.3 en 3.4 zijn genomen in maart 2015, dus aan het einde van de winter. De kroosdekken zijn grotendeels

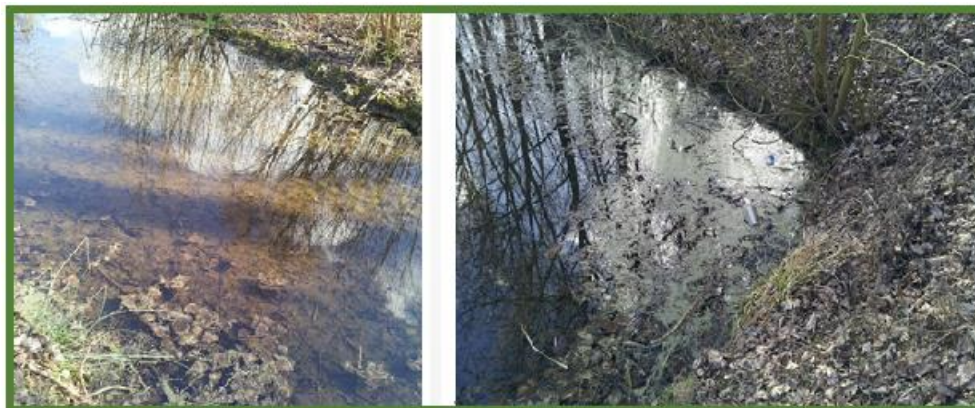
Figuur 3.5 en 3.6: Bladbagger in en bladval bij de watergangen (maart 2015)

Opvallend bij het veldbezoek was de geringe waterdiepte en de dikke laag bagger die aanwezig was in de watergang in het parkgebied. Dit is te zien op figuur 3.5 en 3.6, het gaat hierbij met name om bladbagger.

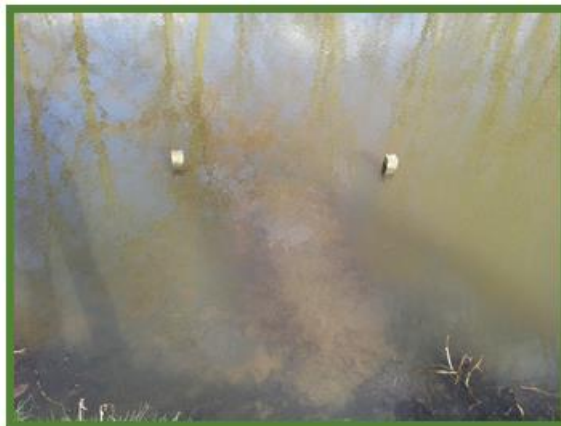
Door de dichte begroeiing die is beschreven in de vorige paragraaf en door de aanwezigheid van de geluidswal direct langs de rijksweg is er nauwelijks windwerking op het wateroppervlak. Daarnaast zijn er diverse duikers die volledig onder het wateroppervlak liggen (zie figuur 3.7).

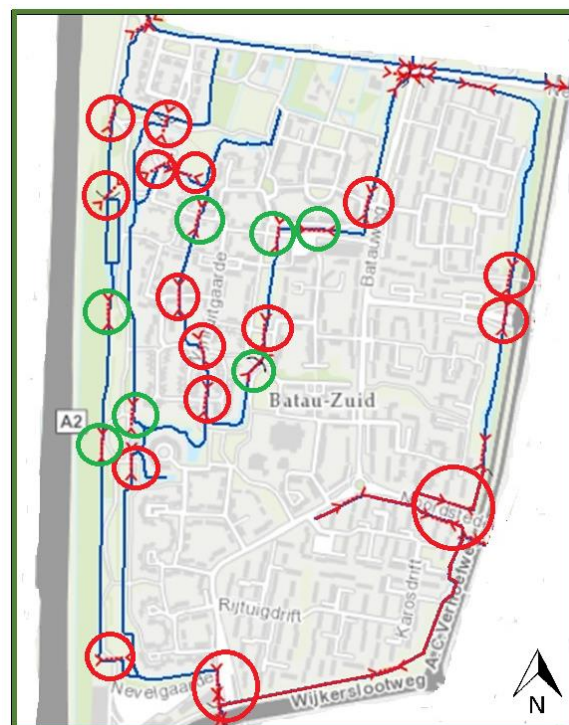
Figuur 5.3: Inventarisatie verdronken duikers in Batau-Zuid / schaal: 1:15.000 (bron: bewerkt van IRIS)

Zoals beschreven in paragraaf 2.2.3 zijn er veel duikers/kunstwerken aanwezig in het projectgebied. Op veel plekken zorgen deze duikers voor het verbinden van de diverse watergangen. Het probleem hierbij is dat veel duikers volledig onder het wateroppervlak liggen. Het water stroomt dan wel onder het wateroppervlak, maar niet aan de oppervlakte. Dit zorgt ervoor dat kroosdekken kunnen ontstaan en in stand blijven (STOWA, 2014).

In het veld is geïnventariseerd op welke plekken deze duikers te diep liggen (verdronken) en op welke plekken ze op de juiste hoogte liggen. De 'groene' duikers in figuur 5.3 liggen op de juiste hoogte en de 'rode' duikers liggen te diep. De duikers die te diep liggen zijn makkelijk te herkennen in het veld door de ophoping van kroos aan de bovenstroomse zijde, bij de duikers die op de juiste hoogte liggen is dit niet of nauwelijks het geval.

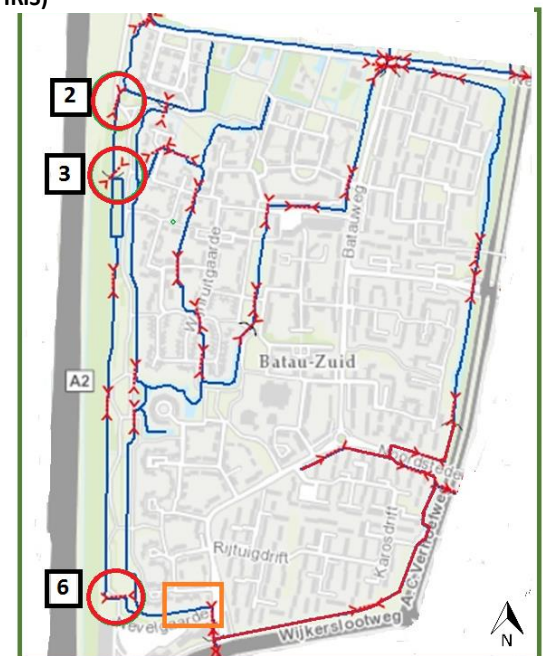
Figuur 7.2: Overzicht verdronken duikers in het parkgebied / schaal: 1:15.000 (bron: bewerkt van IRIS)

Het risico is wel dat kroos wat eerder 'bleef hangen' achter de duikers nu zal doorspoelen naar duiker 21 (oranje vlak in figuur 7.2) en zich mogelijk hiervoor zal ophopen. Dit moet worden voorkomen, omdat duiker 22 (zie figuur 7.3) in de praktijk zeer gevoelig is gebleken voor verstoppingen als gevolg van de grote lengte en de lage stroomsnelheid.

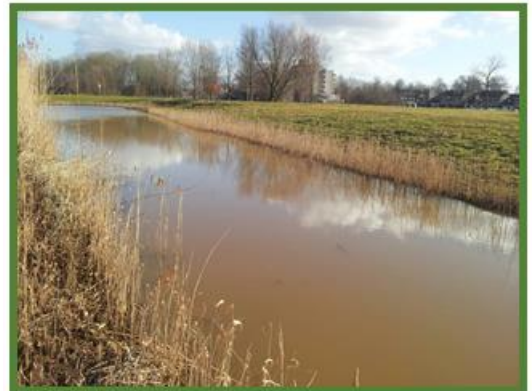
Figuur 8.1: Roestbruin water in Galecop

Het inzetten van kwelwater om het watersysteem te voeden heeft dus 2 voordelen; het kwelwater is relatief arm aan nutriënten en het ijzer wat zich in dit water bevindt kan fosfaat in het oppervlaktewater binden. Het laatste punt is in Batau-Zuid minder van belang, het heldere water en dus de afwezigheid van de roestkleur wijst niet op de aanwezigheid van ijzer in het (kwel)water.

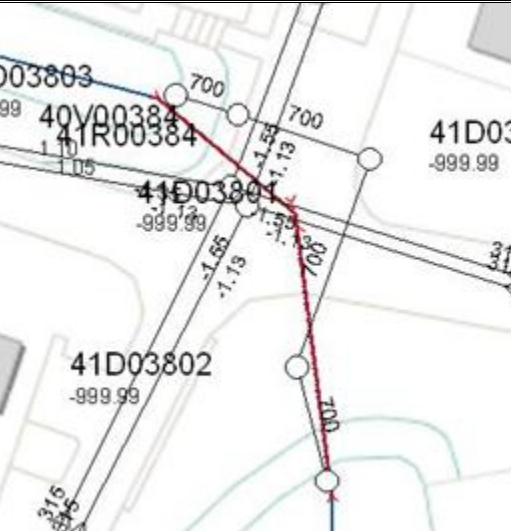
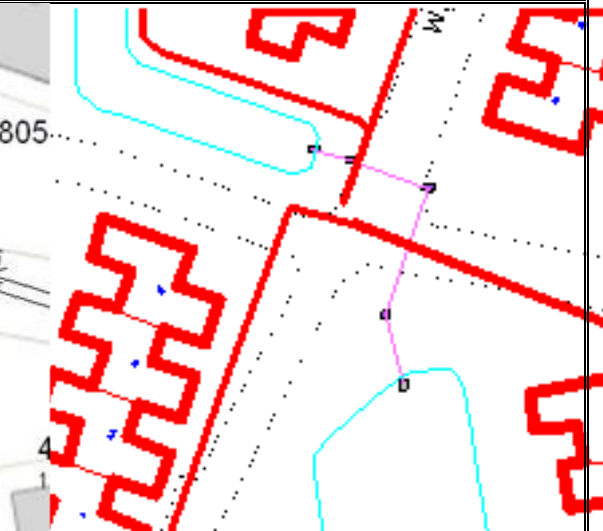
| Duiker 14 | Overzicht Riolering | Overzicht Kabels en Leidingen |
|---|---|---|
| Conclusie | <p>Kruising met 300 vuilwater en regenwaterriool. Het lijkt erop dat de rioolleidingen boven de duiker liggen en dus mogelijk omgelegd moeten worden voor het ophogen.</p> | <p>Er kruist ook een hoofdleiding voor de elektra. Het is onbekend of deze zich onder of boven de huidige duiker bevindt.</p> |

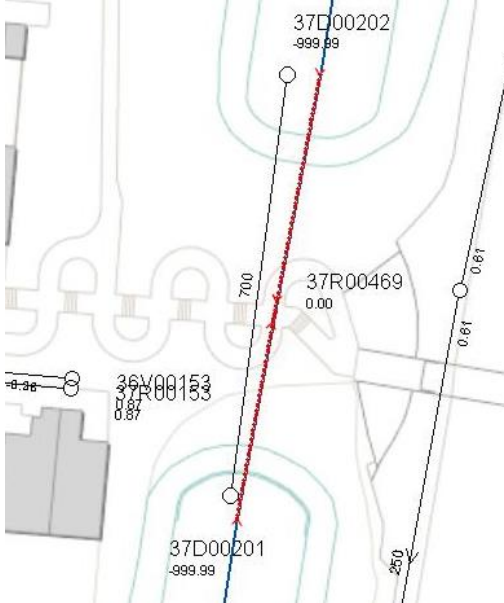
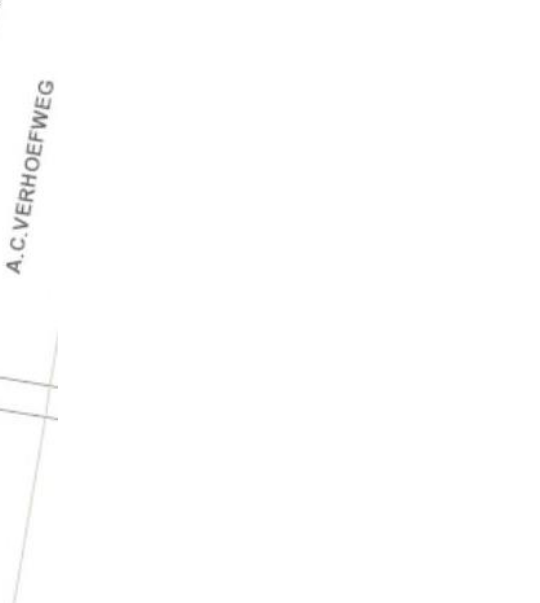
| Duiker 25 | Overzicht Riolering | Overzicht Kabels en Leidingen |

| Duiker 25 | Overzicht Riolering | Overzicht Kabels en Leidingen |
|---|---|---|
| <b>Conclusie</b> | <b>Kruising met 250 mm (vuil)waterleiding.<br/>Deze ligt boven de duiker en zal dus voor problemen zorgen bij ophogen.</b> | <b>Geen informatie aanwezig over kabels en leidingen op locatie.</b> |
