# Helofytensloot Rapportage 3

Samenwerking Lectoraat Agrarisch

Waterbeheer en het Waterschap Zuiderzeeland

Wolter van der Kooij  
Lector Agrarisch Waterbeheer  
Dronten  
december 2021

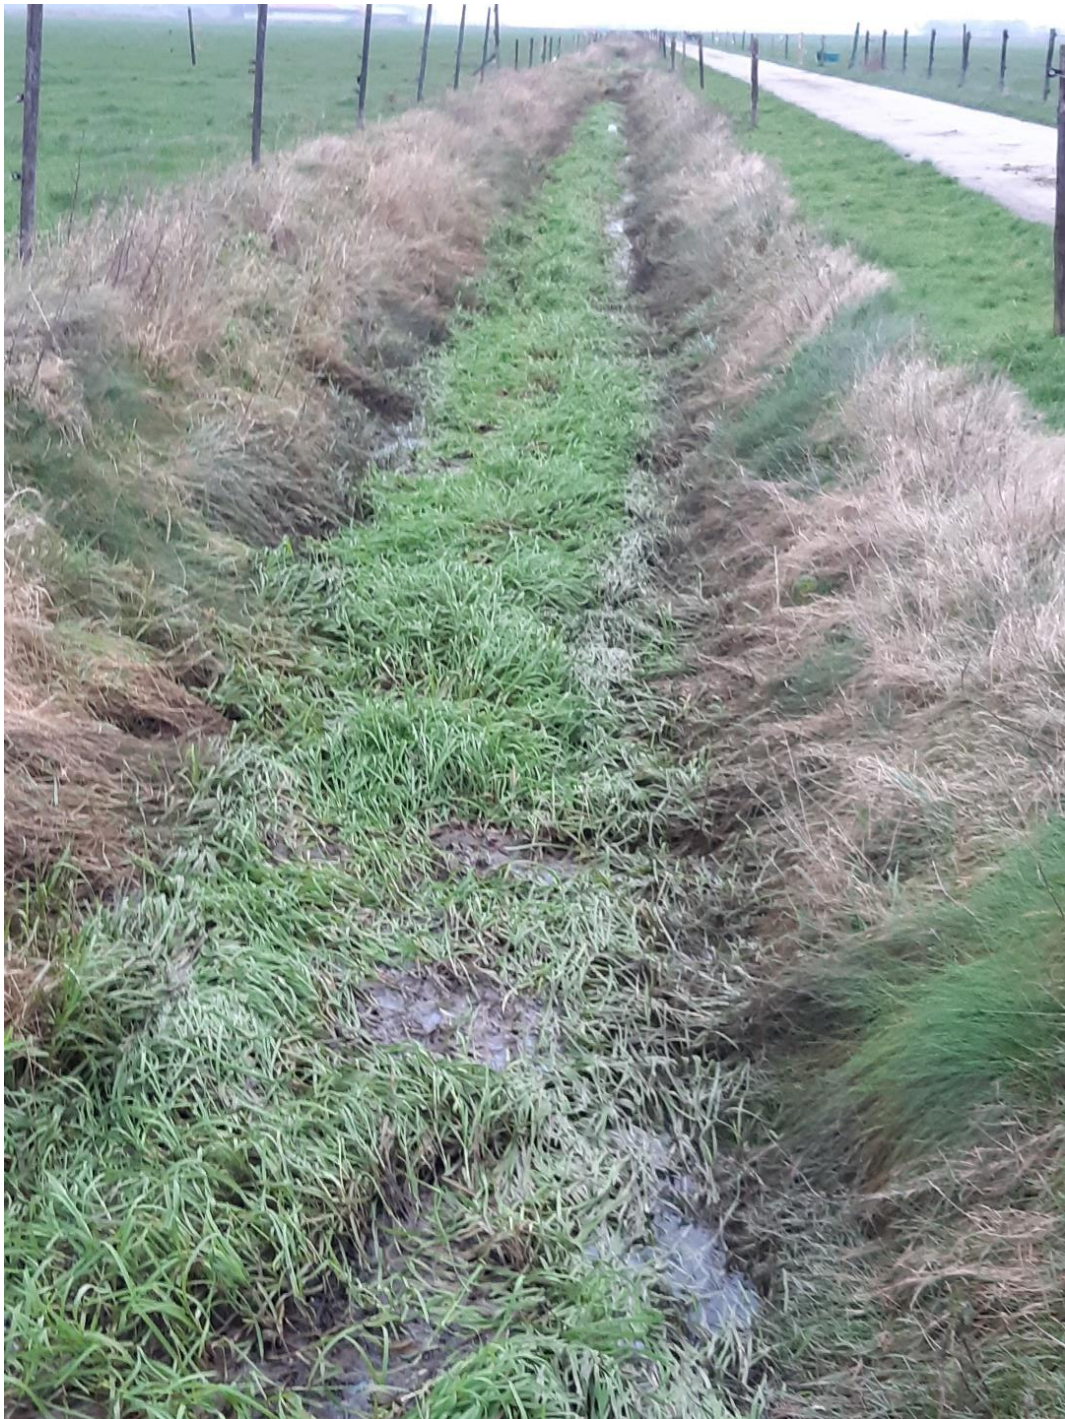
**Figuur 2.2: Mannagras blijft groen in de herfst en winter (foto van 26 december 2020).**

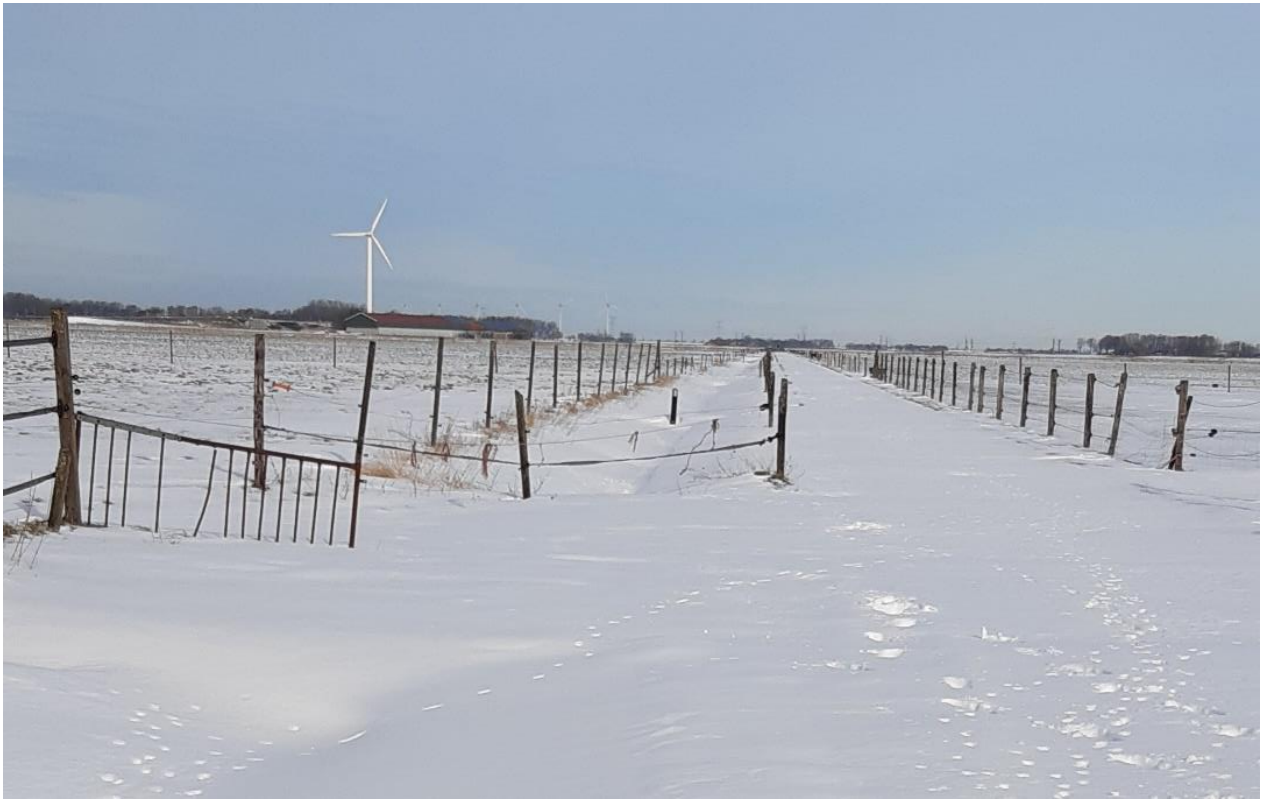
**Figuur 2.3: Sneeuwdek van 7 tot 15 februari 2021.**

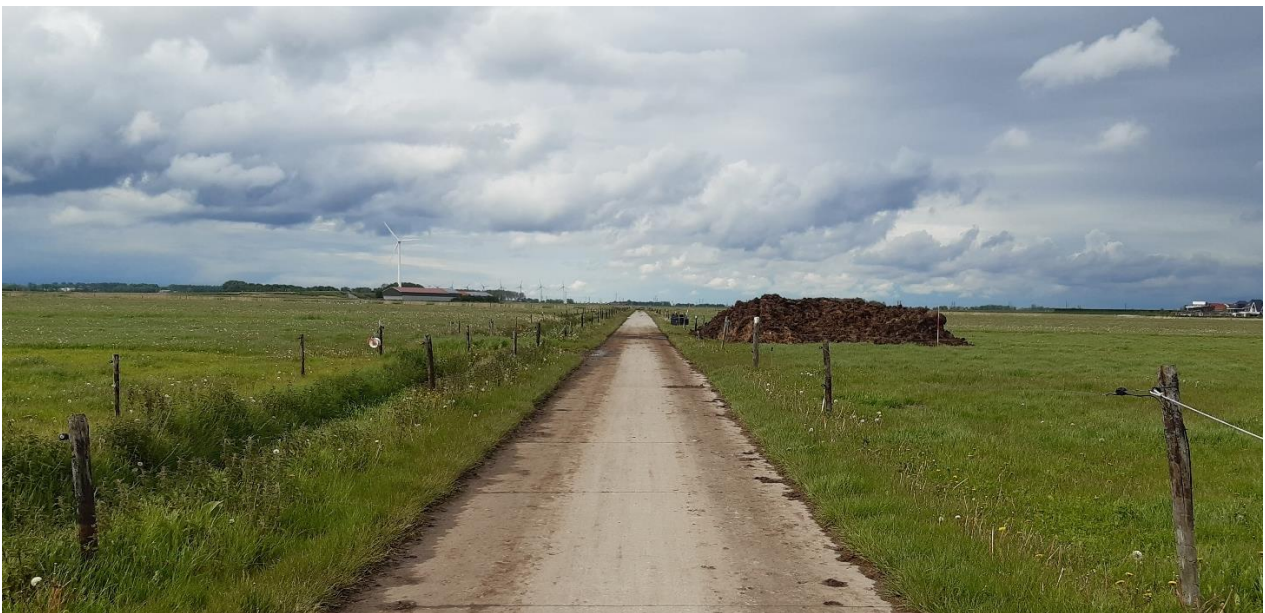
In mei 2021 hebben zich twee incidenten voorgedaan die invloed hebben gehad op de redoxpotentiaal en de opgeloste zuurstof. Begin mei zijn perssappen van de sleufsilos met mais in de helofytensloot terecht gekomen. Dat had een verlaging van de redoxpotentiaal en de opgeloste zuurstof tot gevolg, maar die herstelden zich na enkele weken weer. Vervolgens is er naast het kavelpad ruige mest tijdelijk opgeslagen geweest (figuur 2.4). De afstand tot de sloot was wel 4 meter, maar het lijkt wel effect op de redoxpotentiaal te hebben gehad (figuur 2.5). Dit incident heeft zich niet meer herhaald. In het vervolg is de mestbult ruim in het land gelegd alvorens de mest verspreid werd.

**Figuur 2.4: Tijdelijke mestopslag naast het kavelpad.**

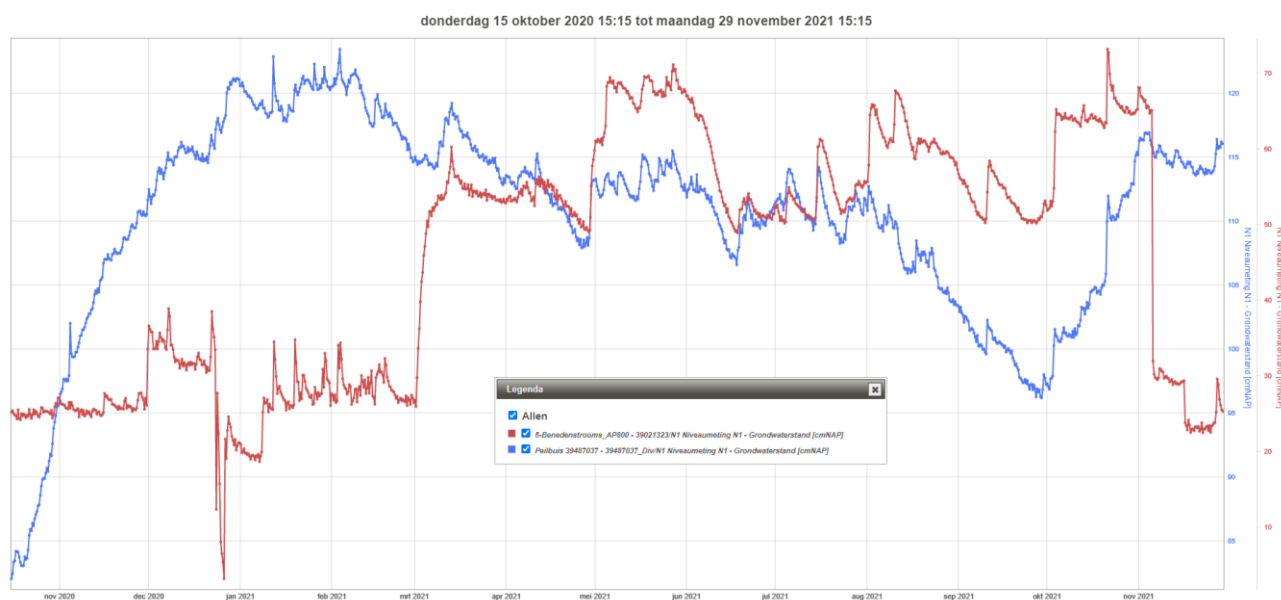
In figuur 2.15 zijn de resultaten van de peilbuis weergegeven die op 225 meter van de helofytensloot af staat (bijlage 2). Uiteraard zal daar de invloed van de helofytensloot nog minder zichtbaar zijn. De grafiek geeft de grondwaterstand en het slootpeil weer van 15 oktober 2020 tot eind november 2021.

**Figuur 2.15: Slootwaterpeil (bruin) en grondwaterstand (blauw) op 225 meter van de helofytensloot.**

- De stuw is eind januari van 40 cm naar 3 cm gezet. Daardoor kwamen de sensoren droog te staan en om dat te voorkomen is de stuw weer snel omhoog gezet naar 20 en vervolgens 28 cm. Nadat in maart de ruige mest was uitgereden, is het peil verhoogt naar 55 cm. Tot november schommelde het slootpeil tussen 50 en 70 cm. Begin november is de stuw op 30 cm en vervolgens 24 cm gezet om de sloot te kunnen reinigen en de drains te lokaliseren.
- Er is inderdaad geen verband tussen het slootpeil en de grondwaterstand.

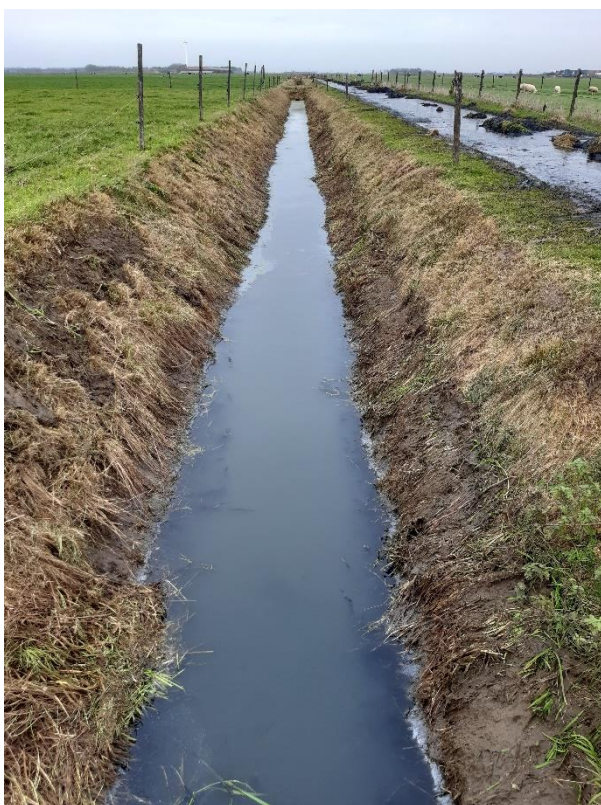
Op 5 november is het slootpeil 35 cm en op 15 november nog eens 6 cm verlaagd om de reiniging van de sloot te vergemakkelijken. Op 17 november is de sloot gemaaid en uitgehaald (figuur 4.1). Het slootmateriaal is in eerste instantie op het kavelpad gedeponeerd (figuur 4.2) en een dag later naar de mestleufsilo getransporteerd (figuur 4.3). Eventuele dieren konden op deze manier terug naar de sloot. In de mestleufsilo kan het slootmateriaal composteren en volgend jaar weer over het grasland worden verspreid.

**Figuur 4.1: Uitgehaalde sloot.**

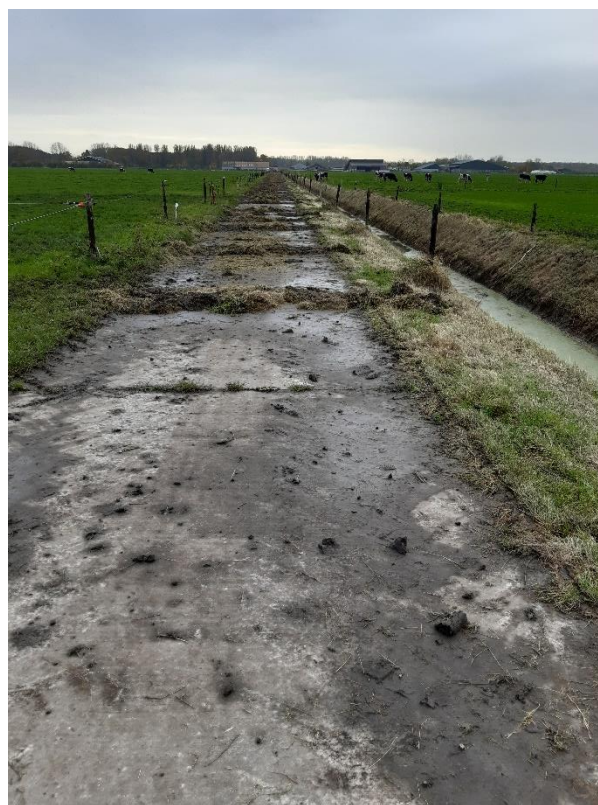
**Figuur 4.2: Slootmateriaal op kavelpad.**

Een nadeel van het deponeren van het slootmateriaal op het kavelpad was dat er nu extra handelingen nodig waren om het slootmateriaal te verwijderen. Eerst moest het bijeen gehaald worden, toen in de keeper en vervolgens naar de mestopslag worden getransporteerd. Het zou handiger zijn geweest om het slootmateriaal meteen in de keeper te deponeren. De dieren hadden dan minder kans om terug te keren naar de sloot, maar dat is ook nog mogelijk vanuit de mestopslag.

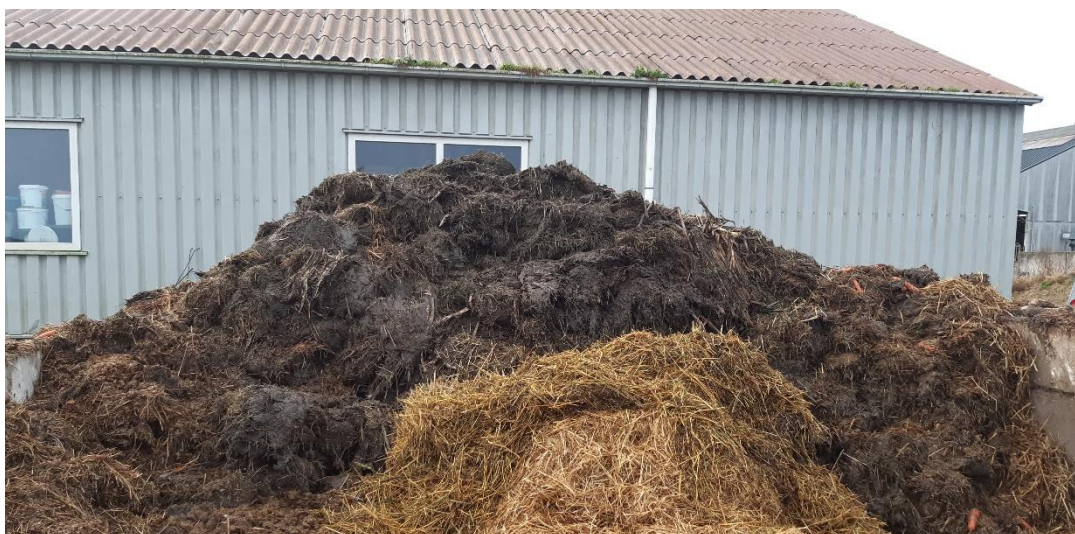
**Figuur 4.3: Slootmateriaal in mestleufsilo.**

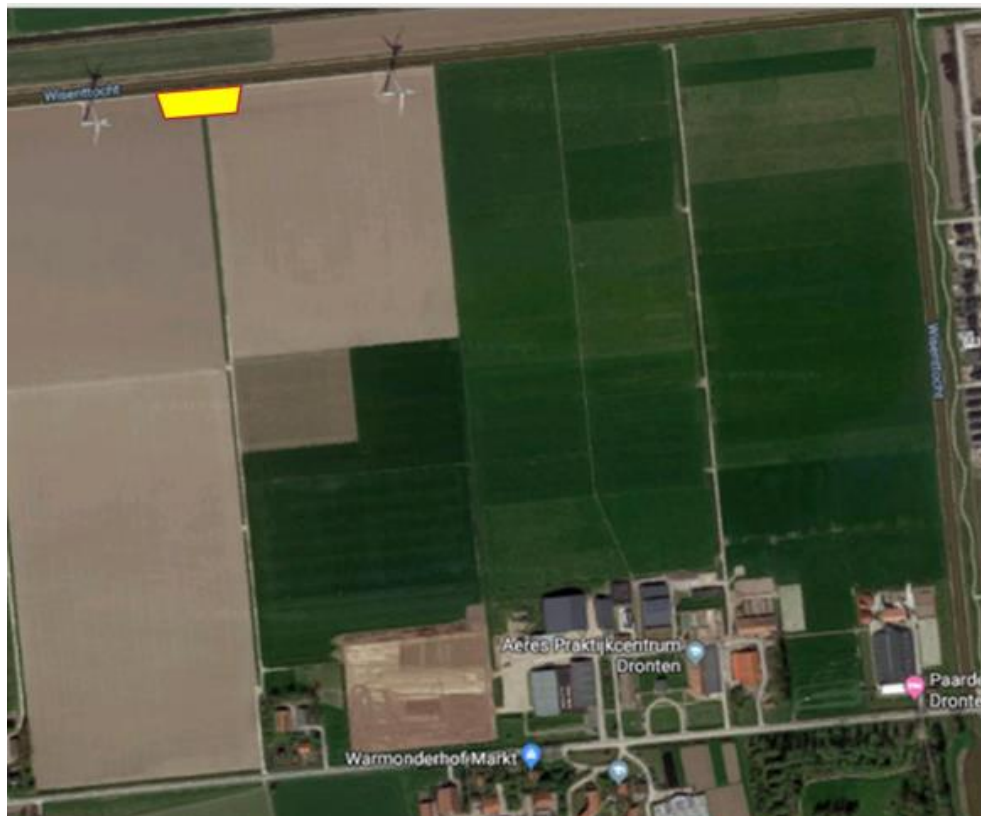
**Figuur 7.1: Plaats van de overstortput (gele trapezoïde).**

- In december worden de resultaten van het onderzoek van studenten van Aeres Hogeschool Almere naar de microfauna in de sloot gepresenteerd.
- Er is inmiddels een vergunning voor het plaatsen van een overstortput op de duiker in een andere sloot van Aeres farms (figuur 7.1). Het is de bedoeling dat er met deze sloot infiltratieproeven gedaan kunnen worden. Later, als er middelen voor beschikbaar komen, worden er ook sensoren geplaatst om de waterkwaliteit te kunnen monitoren.

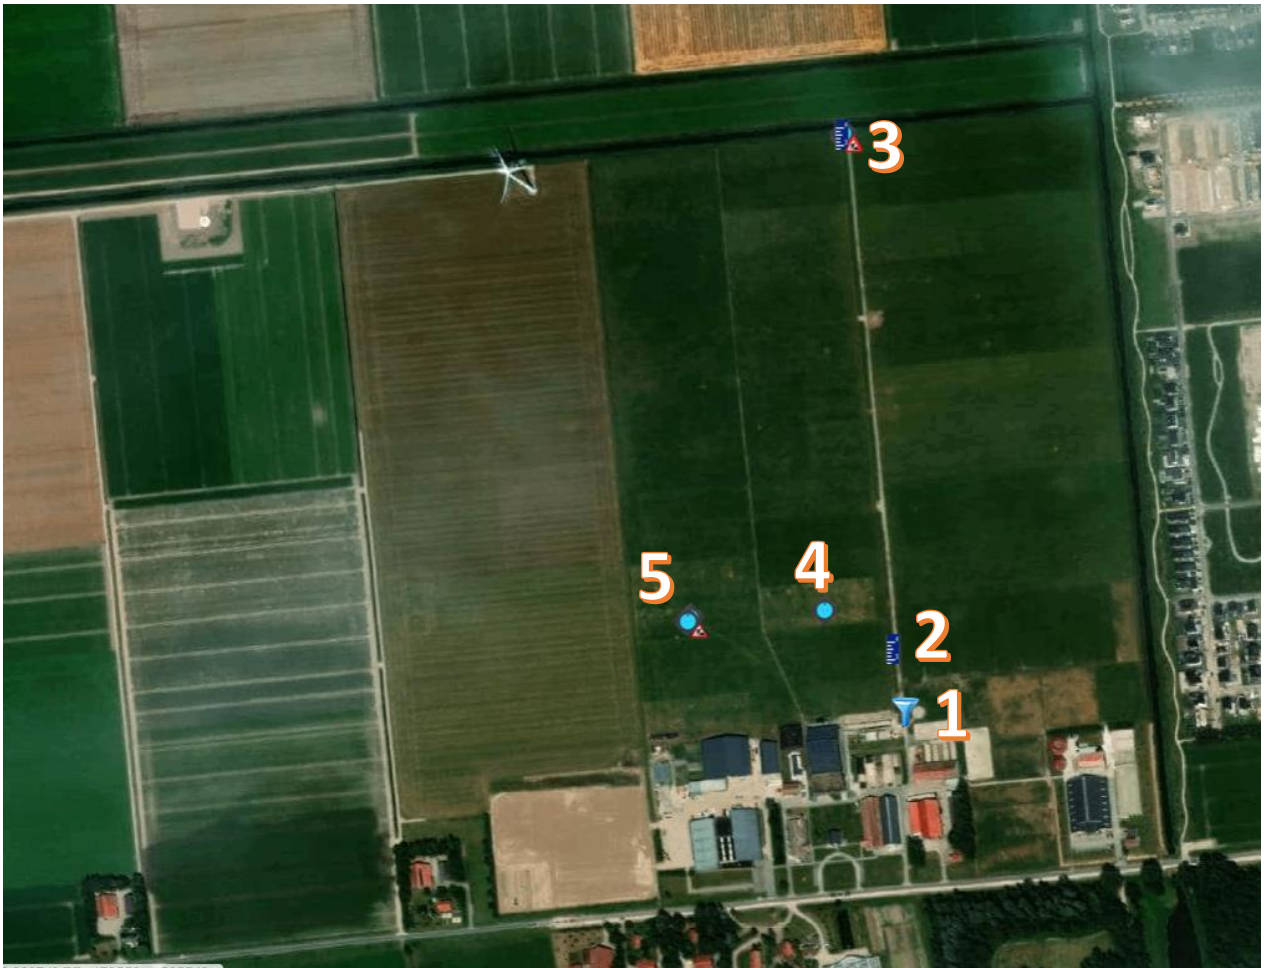
## Bijlage 2: Plaats van de sensoren

1. Weerstation
2. Sensor (Aquaread) bovenstrooms
3. TD-Diver en sensor (Aquaread) benedenstrooms
4. TD-Diver op 75 meter van de helofytensloot
5. TD-Diver en peilbuis op 225 meter van de helofytensloot
