# Beheer en slootbeeld

*‘Wat is de samenhang tussen het slootbeheer van de afgelopen vijf jaar en het huidige slootbeeld, in de agrarische veenweidepolder ‘De Ronde Hoep’ in mei 2022?’*

Bachelor Toegepaste Biologie

Aeres Hogeschool Almere

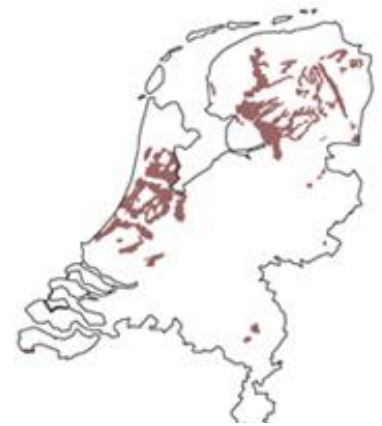
Figuur 1 Veenweidelandschap verdeeld over Nederland (Van Trikt & Ahrens, z.d.)

Door de afgraving liggen de veenweidegebieden vaak lager dan de omliggende gebieden (Wesselingh, z.d.). Dit heeft als nadeel dat er veel werk moet worden verricht om deze gebieden droog genoeg te houden om het te kunnen gebruiken voor bijvoorbeeld landbouw (Wesselingh, z.d.). Vroeger was er nog akkerbouw te vinden in het veenweidegebied, maar later werd de bodem hiervoor te nat. Het land wordt nu nog voornamelijk gebruikt voor weide- en hooiland. Mede omdat de vraag naar zuivel groter werd, kwamen er steeds meer melkveebedrijven die zich vestigden in de veenweidegebieden. Deze gebieden lagen ook dicht bij de steden, waardoor het rendabeler was omdat de zuivel niet ver vervoerd hoeft te worden (Meulenkamp et al., 2007). In figuur 1 is te zien hoe het veenweidelandschap verdeeld is over Nederland.

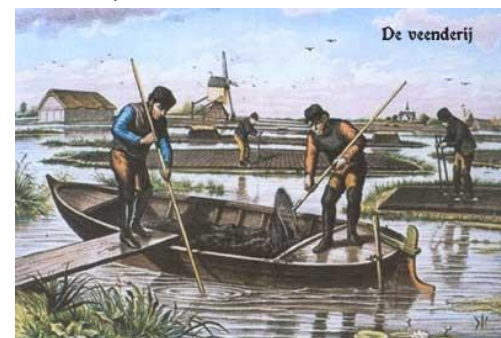
Figuur 2 Veenwinning met baggerbeugels (Canon van Nederland, z.d.)

In het huidige Nederlandse veenweidelandschap is nog veel terug te zien van de geschiedenis van het landschap. Het patroon van smalle percelen en rechte sloten doet nog denken aan de turfwinning die met baggerbeugels werd gedaan. Met behulp van deze baggerbeugels werd het veen uit het water gehaald, zie figuur 2. In het veenweidelandschap is ook de strijd van de mens tegen het water terug te zien. Herkenbaar hiervoor zijn de bedijking, molens, gemalen en de boezem. De boezem ligt om een polder heen. Door de molens, tegenwoordig de gemalen, werd het water naar de boezem gepompt, zodat het waterpeil in de sloten in de lageregelegen polder zo was dat het land bewerkt kon worden. In figuur 3 is te zien hoe dit eruit ziet (Bobbink, 2016).

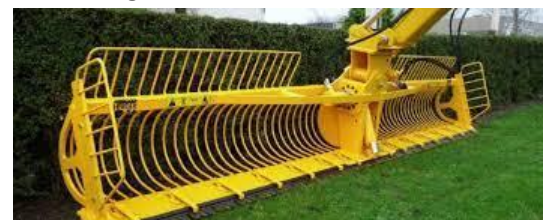
Figuur 7 Maaikorf (Collectief Súdwestkust, z.d.)

Het schonen kan op veel verschillende manieren gebeuren, daarom was het belangrijk om te weten hoe de sloot werd geschoond. Zo kan er op een ecologische manier geschoond worden. Dit houdt in dat er maar 1 slootkant per keer wordt gemaaid en 5 cm boven de bodem. Hierdoor worden de wortels van de vegetatie gespaard en blijft het in de helft van de sloot staan. Dit wordt bij voorkeur gedaan met een maaikorf, zie figuur 7, maar soms wordt dit ook gedaan met een dichte bak om ook een stuk slib mee te kunnen nemen. Bij een dichte bak zijn er geen spijlen aanwezig, zoals bij de maaikorf. Een andere manier is het gebruik maken van een ecoreiniger; hierbij worden de wortels van de planten gespaard, net als bij het ecologische slootschonen (Water, Land & Dijken, 2019). Daarnaast kan er ook geschoond worden met een maaikorf of dichte bak zonder dat dit gedaan wordt op de manier van ecologisch slootschonen. Hierbij wordt dan niet aan één kant van de sloot geschoond, maar aan twee kanten en zal er geen

rekening worden gehouden met de minimale maaihogte van 5 centimeter. Als laatste kan er geschoond worden met een Hemos; hierbij gaat er een grote hakselaar in het water en die verhakst de planten in de sloot en sproeit ze op de kant (Hoenderken, 2004). De frequentie van het schonen en wie het schonen uitvoert was ook van belang.

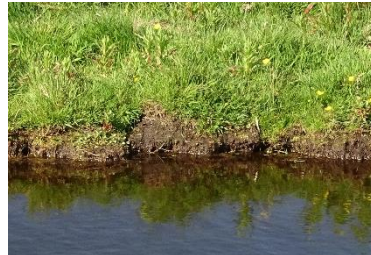
Figuur 11 Voorbeeld zwarte plekken (eigen foto)

voor springen tot vlak bij de waterlijn. Als er niet meer kon worden gelopen tot de waterlijn, zonder dat dit de oever kapot maakte, betekende dit dat de oever erg onstabiel was en er grote kans was op oeverafkalving. De laatste twee parameters zijn; eventuele vertrapping door vee en zwarte plekken, deze werden gemeten door de bedekking hiervan in te schatten. Een voorbeeld van vertrapping is te zien in figuur 10 en een voorbeeld van zwarte plekken is te zien in figuur 11. Zwarte plekken zijn plekken op de slootkant waar de vegetatie is verdwenen en de veenbodem zichtbaar is.

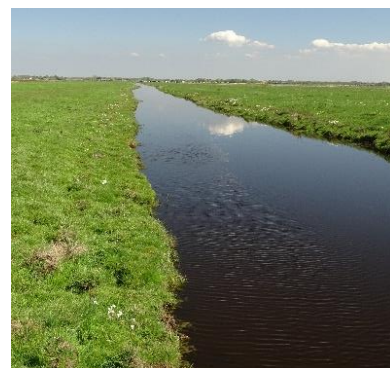
Figuur 19 Sloot beheergroep A (Ko.5)

In deze beheergroep vallen zes sloten. Een algemeen beeld van de sloten is te zien is figuur 19.

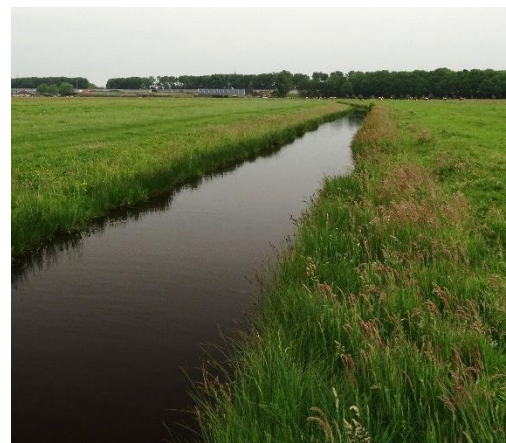
Figuur 25 Sloot beheergroep B (Kr.3)

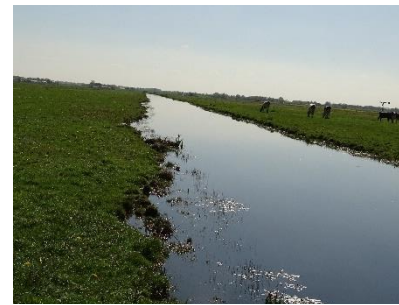
Figuur 31 Sloot beheergroep C (ko.8)

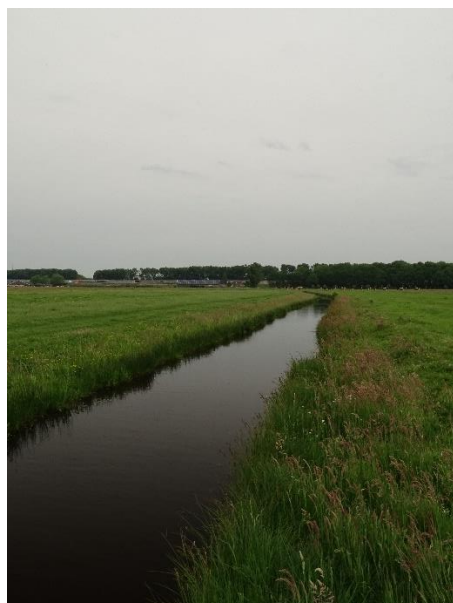
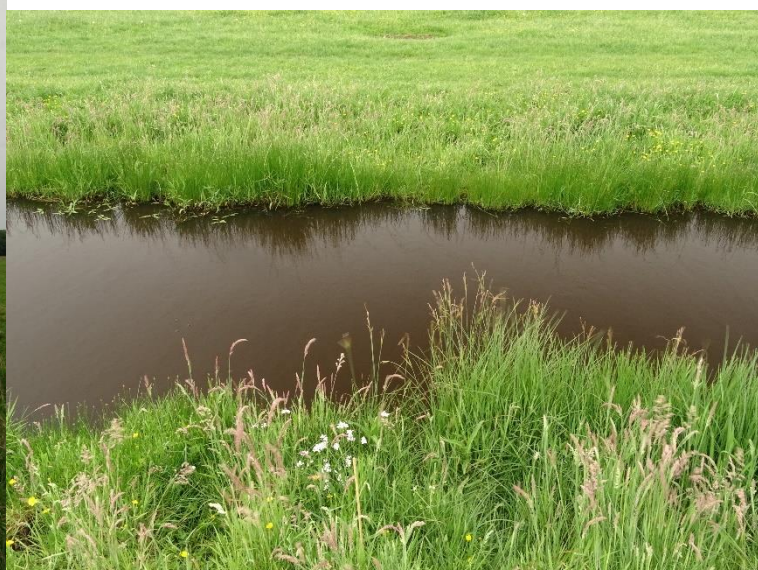
Opmerkingen: Kuiltjes en gangen in de oever

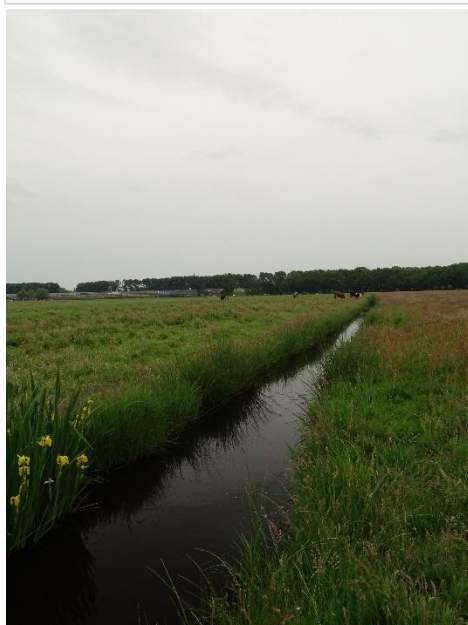
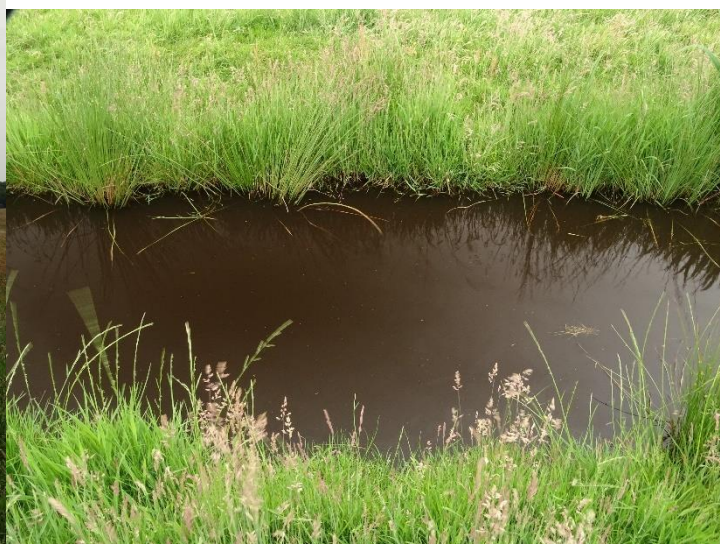
Opmerking: gaten in oeverrand
