# Faunapassages en kleine marterachtigen

De functionaliteit van faunapassages in de gemeente Assen voor kleine marterachtigen

Student: Thessa Carolina Rosa Otto

Opleiding: Toegepaste Biologie

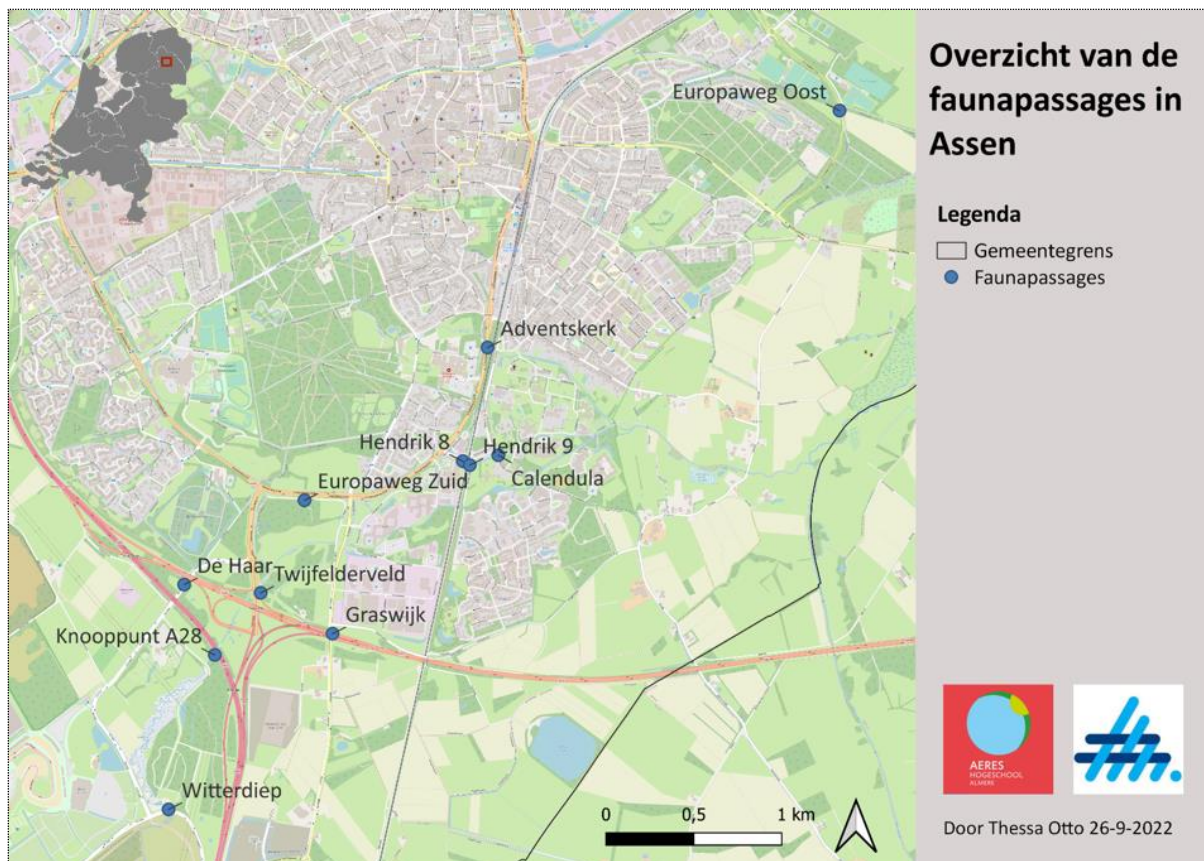
Figuur 1. Faunapassages in het zuidoosten van de gemeente Assen

Het onderzoeksgebied is gelegen in het oosten en zuiden van Assen en bestaat uit locaties van faunapassages langs wegen en sporen. De ligging van de passages is weergegeven in figuur 1. In totaal zijn er 12 passages in Assen die onder (auto)wegen doorlopen. In tabel 1 zijn de wegen met het type passages en de toegankelijkheid weergegeven. De faunapassage bij knooppunt N33 is niet bereikbaar, waardoor deze niet is meegenomen in de monitoring. Bij De Haar, knooppunt A28 en Twijfelderveld is de passage alleen toegankelijk vanaf één kant.

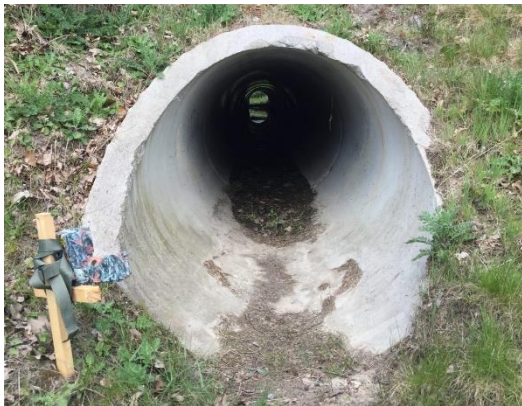
Figuur 2. Plaatsing camera

Wanneer een locatie niet diefstalgevoelig was en/of het kabelslot niet bevestigd kon worden, werd er een stok in de grond gezet om de camera aan te bevestigen. In verband met het verstoren van passerende fauna werd de camera schuin voor de passage geplaatst. De plaatsing is weergegeven in figuur 2.

De lens van de camera werd 20 tot 25 cm boven het maaiveld geplaatst als dit mogelijk was (La Haye et al., 2017). Daarbij werd het zicht van de camera parallel aan de grond geplaatst en stond 0 tot 1,5 m van de passage. Wanneer de camera op een verhoging stond werd de camera zo aangepast dat de opening van de passage in beeld was. Het belangrijkste, ten aanzien van het zicht van de camera, is dat het pad in en/of buiten de passage goed zichtbaar was. Zodoende werd voorkomen dat de wezel en hermelijn werden gemist op beeld.

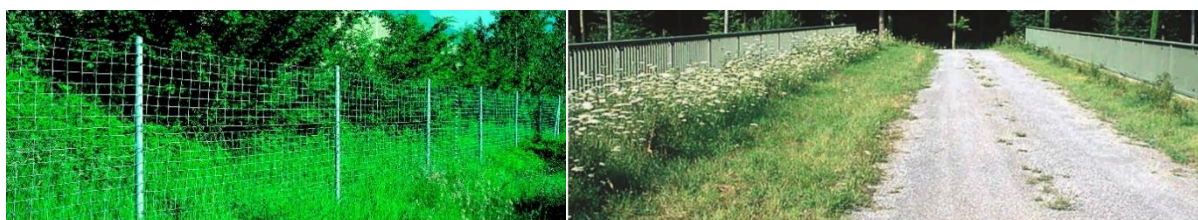
Tijdens de inspectie werd er gekeken naar de aanwezigheid van geleidende structuren. Geleidende structuren dienen om fauna op een natuurlijke manier naar de faunapassages toe te leiden en vergroot de kans dat dieren de passages vinden. Zo zijn er natuurlijke en kunstmatige geleidende structuren. Voorbeelden van natuurlijke structuren zijn begroeiing en reliëf in de vorm van greppels en oeverwallen. Voorbeelden van kunstmatige structuren zijn wildrasters en dassenpoortjes. In figuur 6 wordt een voorbeeld gegeven van de verschillen tussen natuurlijke en kunstmatige structuren. Deze structuren en de faunapassages werden geïnspecteerd en gefotografeerd op gebreken en ecologische kenmerken.

Figuur 6. Een voorbeeld van kunstmatige structuren (links) en natuurlijke structuren (rechts). De kunstmatige structuur in het voorbeeld is een wildraster, die ervoor zorgt dat dieren niet kunnen oversteken en voor veiligheid van het verkeer. De natuurlijke structuur in het voorbeeld is de begroeiing die dient als dekking en bescherming voor diersoorten die gebruik maken van de brug. Het hek in het rechter voorbeeld is geen faunavoorziening, maar eerder voor de veiligheid van voorbijgangers. Overgenomen uit *Wildlife & Traffic A European Handbook for Identifying Conflicts and Designing Solutions* (p. 22 & 48) door B. Luell, 2003, KNNV Uitgeverij. Copyright 2003, KNNV Uitgeverij.

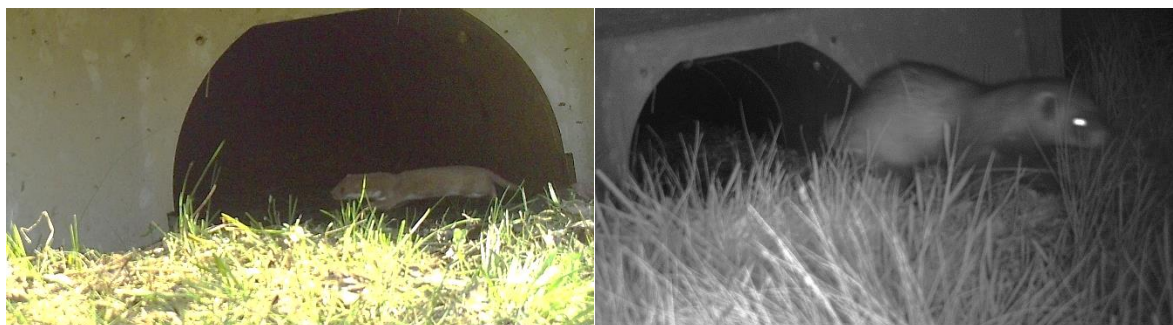
Figuur 7. Waarnemingen van de wezel (links) en bunzing (rechts) bij Europaweg Oost.

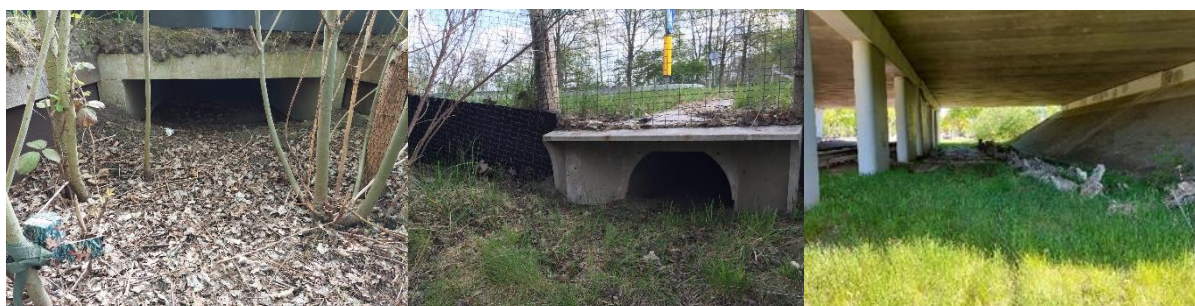
Figuur 9. Faunapassages gebruikt door kleine marterachtigen. Van links naar rechts: De Haar, Europaweg Oost en Graswijk.

De karakteristieken van de faunapassages die belangrijk zijn voor kleine marterachtigen zijn verwerkt in tabel 5. In de tabel is te zien dat de faunapassages met waarnemingen van kleine marterachtigen overeenkomende karakteristieken hebben. Zo is de bedekking van vegetatie bij beide passages aanwezig. Ook is de afstand tot open water en dichtstbijzijnde struiken/bos (bijna) even groot. Daarnaast zijn geen van de gebruikte passages buisvormig. Ook was er van de gebruikte passages bij Graswijk mogelijkheid tot verstoring, waaronder de aanwezigheid van soorten die kleine marters kunnen prederen. De predatoren zijn onder een aparte regel in de tabel gezet. De waargenomen predatoren zijn de vos (*Vulpes vulpes*) en de huiskat (*Felis catus*).
