## Onderzoeksrapport

*Levensduur verlenging betonnen bruggen*

**STATUS:** Concept

**DATUM:** 5 januari 2015

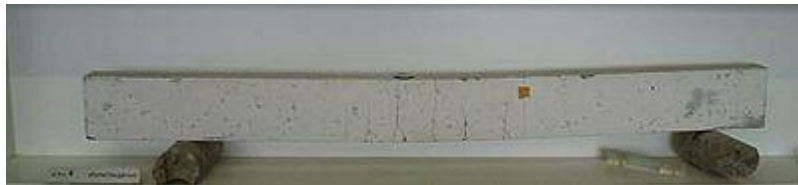
**Afbeelding 6 - Bezweken balk<sup>8</sup>**

Scheuren in beton zijn niet verkeerd. Wapeningsstaal kan ook pas werken als er scheuren in het beton zitten. De zorgen komen als de scheuren niet in het patroon voorkomen die de constructeur voorzien had. Een constructie zal niet snel bezwijken door enkel scheurvorming. De constructies worden zo berekend dat belasting nooit de oorzaak van bezwijken zal zijn. Een scheur vormt zich waar de trekkrachten op de beton komen, hier is de wapening om de krachten op te nemen. De beton is een bescherming van de wapening, door scheurvorming komt er een breuk in de beschermingslaag. Het probleem bij scheurvorming met een te grote scheurwijdte is dat de wapening niet meer in een volledig beschermde omgeving ligt en hierdoor gaat corroderen. Ook zullen stoffen als zuur, koolstofdioxiden of sulfaten eerder diep in de constructie treden, waardoor deze aantastingsprocessen sneller zullen verlopen. Scheuren ontstaan vaak in de plastische fase, als het beton nog niet zijn eindsterkte heeft bereikt.

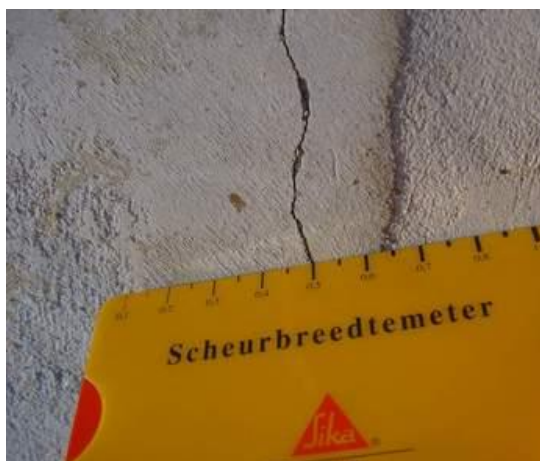
Afbeelding 7 - Scheurwijdte

Behalve dat scheurvorming esthetisch niet mooi, heeft het ook constructieve gevolgen. De gevolgen zijn afhankelijk van de scheurwijdte en omgeving. Scheuren versnellen degradatieprocessen en geven meer kans op wapeningscorrosie. Als de wapening roest verliest het nuttige diameters, waardoor het minder krachten kan opnemen. Hierdoor kan de brug minder trekkrachten opnemen waardoor de kans op bezwijken groter wordt.

Ook heeft het afbreken van schollen van de beton invloed op de druksterkte van de constructie. In de meeste gevallen is scheurvorming meer een esthetisch- dan een mechanisch probleem. Wel versneld of vergroot het andere aantastingsmechanismen.

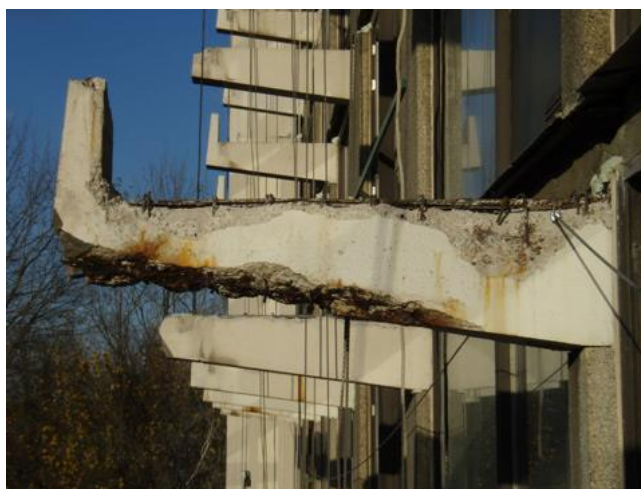
**Afbeelding 8 - Chloride aantasting<sup>10</sup>**

Chloorionen maken ijzerionen uit de passiveringslaag (betondekking) vrij. Met deze ionen vormt het zoutzuur. Dit zoutzuur veroorzaakt een lagere pH-waarde in het beton, door deze lagere pH-waarde wordt dit proces versneld. Het is een zeer lokale aantasting en is zichtbaar met bruine roestvlekken op het oppervlaktebeton. Aantasting van chloriden kan op twee manieren: Door ingemengde of ingedrongen chloriden. Bij ingemengde chloriden bevonden de chloriden zich al in de beton bij de realisatie. Ingedrongen chloriden komen uit de omgeving, bijvoorbeeld uit grondwater.

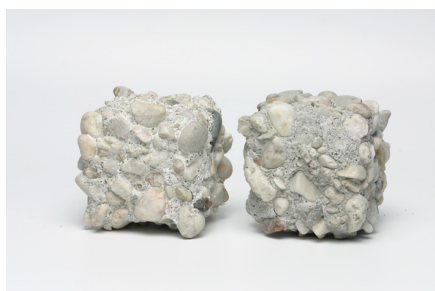
**Afbeelding 9 - Zuuraantasting<sup>11</sup>**

Vaste stoffen in de beton lossen op in contact met zuur omdat er geen chemisch evenwicht meer is. Beton is basisch en zal hierdoor reageren met de zure bestanddelen in de omgeving. Hierdoor zal de vaste beton zich oplossen in de zure omgeving. (Cement en Betoncentrum, 2014) (Betonlexicon, 2014) (Betoniek, 1998) (Holcim, N.V., 2014)

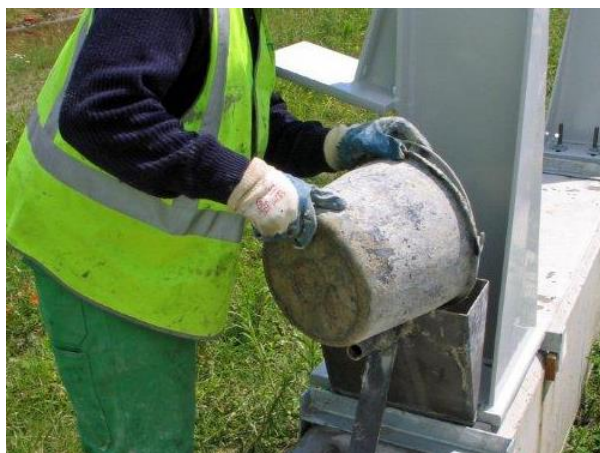
Afbeelding 18 - Handmatig repareren gietmortel<sup>1819</sup>

beschermlaag, en zijn bedoeld voor kleine tot middelgrote reparaties. PCC mortels veroorzaken weinig stofoverlast en zijn waterdicht.

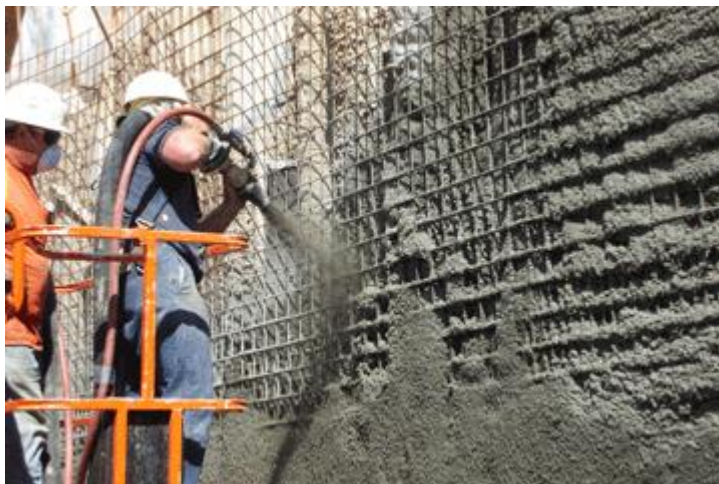
Afbeelding 19 - Smitbeton<sup>20</sup>

- Max 8mm toeslagmateriaal;
- Lage W/C factor;
- Grote dichtheid;
- Hoge sterkte;
- Goede waterdichtheid;
- Vorst bestendig;
- Sterk alkalisch.

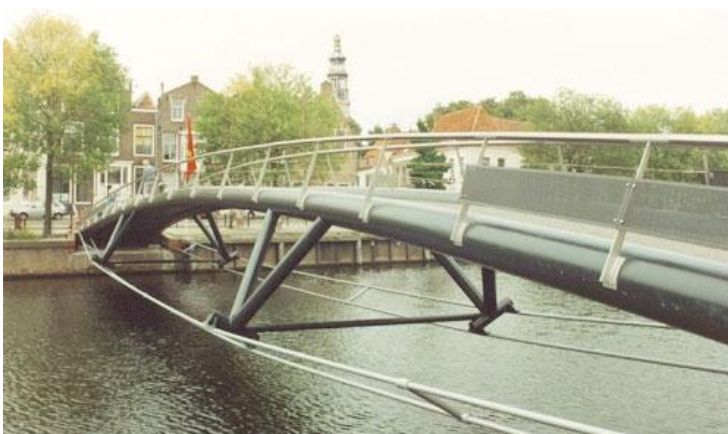
Afbeelding 21 - Onderspannen brug<sup>22</sup>

Bij grote belastingwijzigingen kan een ligger ondersteund worden met een drukstaaf. Zo wordt de overspanning gehalveerd en het draagvermogen neemt sterk toe. Er moet wel een mogelijkheid zijn deze drukstaaf te kunnen plaatsen onder de constructie.

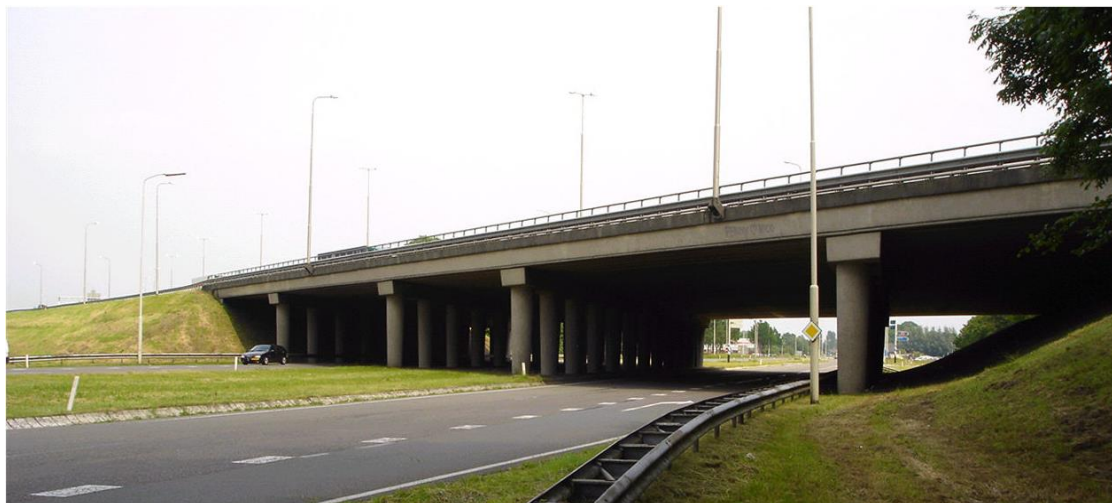
**Afbeelding 22 - Viaduct Zutphensestraat A1**

Deze brug heeft een dwarskracht en treksterkte probleem, dit wordt ingevoerd in het model. Het risico niveau van de brug is: 2. Dit houdt in dat het kunstwerk schade heeft en dat de levensduur van het kunstwerk snel afneemt als er geen maatregelen genomen worden.

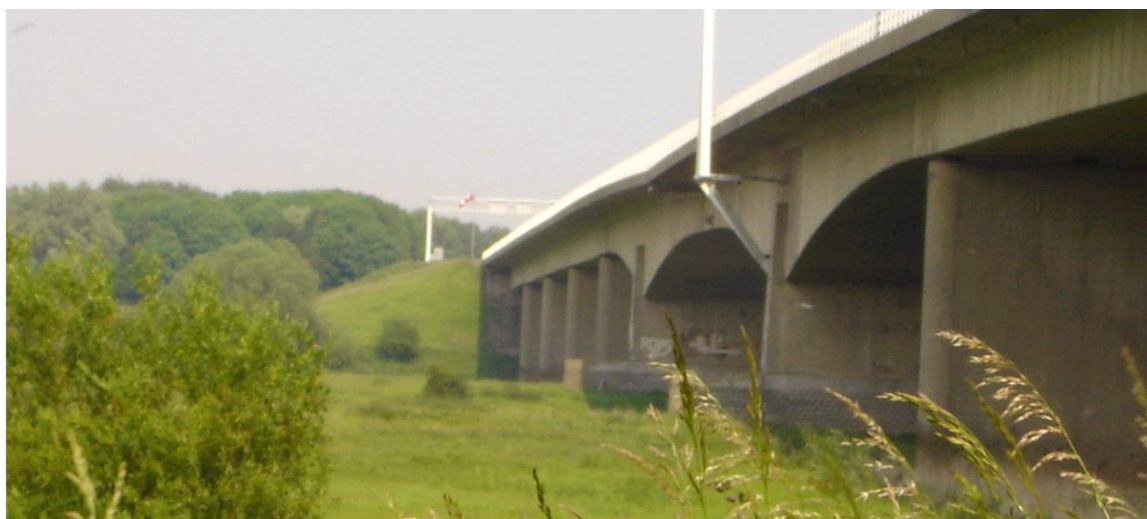
**Afbeelding 24 - IJsselbrug A1**

Deze brug heeft een dwarskracht en treksterkte probleem, dit wordt ingevoerd in het model. Het risico niveau van de brug is: 2. Dit houdt in dat het kunstwerk schade heeft en dat de levensduur van het kunstwerk snel afneemt als er geen maatregelen genomen worden.
