# PLANMATIG GEVELONDERHOUD

Een besturingsinstrument voor de kostencalculatie van  
planmatig gevelonderhoud

Onderzoeksrapport  
Jan Corman  
Juli 2017

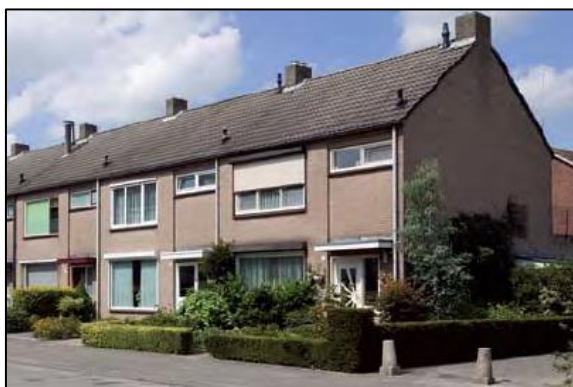
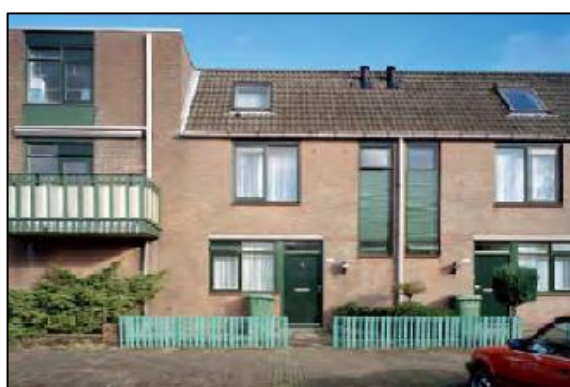
**Figuur 2.3** Impressies rijwoningen (Rijksoverheid, 2011)

Binnen de categorie eengezinswoningen zijn rijwoningen het meest vertegenwoordigd. Rijwoningen met de bouwperiode 1965-1974 vertegenwoordigen met 606.000 woningen circa 9% van de totale Nederlandse woningvoorraad. Hiervan is 47% verhuurd door woningcorporaties. De 879.000 rijwoningen met een bouwperiode van 1975-1991 vertegenwoordigen met 12,9% een groot deel van de Nederlandse woningvoorraad. Hiervan is circa 34% verhuurd in de sociale sector (Rijksoverheid, 2011). In figuur 2.3 zijn referenties weergegeven van de beschreven rijwoningen.

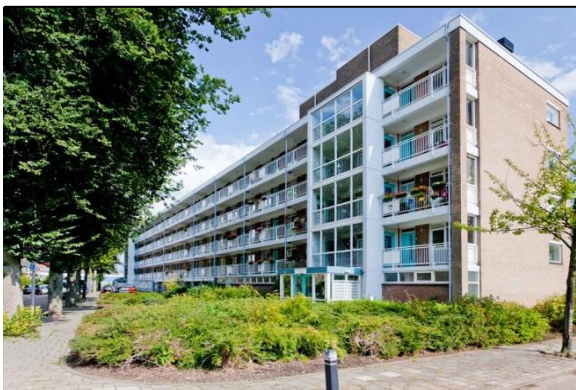
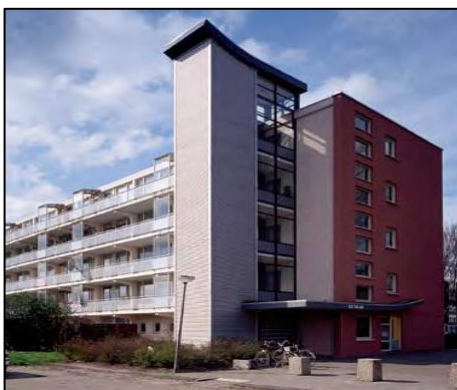
**Figuur 2.4** Impressie en kenmerken galerijwoningen (Rijksoverheid, 2011)

In de categorie galerijwoningen hebben woningen met een bouwperiode van 1960-1974 en 1975-1991 het grootste aandeel. De bouwperiode 1960-1974 is vertegenwoordigd met 174.000 woningen. Dit betreft 2,6% van de Nederlandse woningvoorraad. Hiervan is 73% verhuurd in de sociale sector. Galerijwoningen die gebouwd zijn in de periode 1975-1991 vertegenwoordigen met 109.000 woningen 1,6% van de Nederlandse woningvoorraad. Hiervan is 66% verhuurd in de sociale sector. Galerijwoningen maken deel uit van een wooncomplex van een aantal verdiepingen. Via een open galerij zijn de woningen te betreden. Veelal is het complex waar de galerijwoning onderdeel van uitmaakt voorzien van een lift (Rijksoverheid, 2011). In figuur 2.4 zijn referenties weergegeven van de beschreven galerijwoningen.

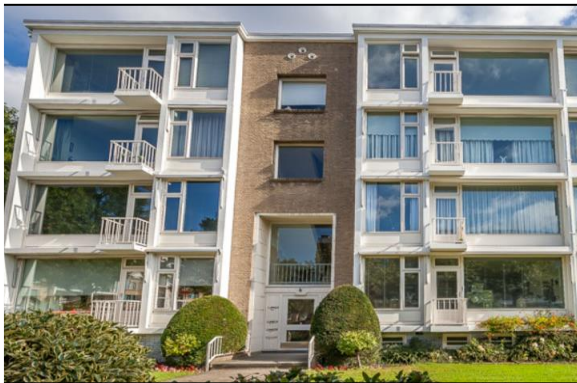
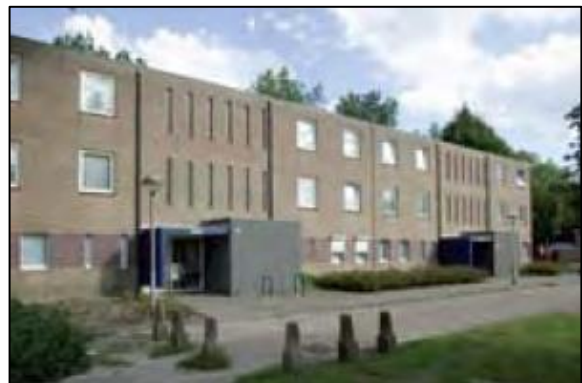
**Figuur 2.5** Impressies portiekwoning (Rijksoverheid, 2011)

Portiekwoningen met de bouwperiode 1965-1974 vertegenwoordigen met 112.000 woningen 1,7% van de Nederlandse woningvoorraad. Hiervan is 76% verhuurd in de sociale sector. Portiekwoningen met een bouwperiode van 1975-1991 maken met 142.000 woningen 2,1% deel uit van de Nederlandse woningvoorraad. Hiervan is eveneens 76% verhuurd in de sociale sector. Portiekwoningen zijn onderdeel van een wooncomplex van een aantal verdiepingen. Via een gesloten portiek zijn de woningen bereikbaar. Deze complexen beschikken meestal niet over een lift (Rijksoverheid, 2011). In figuur 2.5 zijn referenties weergegeven van de beschreven portiekwoningen.
