# Afstudeeronderzoek Herstelplan duinrelstelsysteem omgeving Santpoort

Auteurs: Jurgen Rotteveel en Tim van de Vondervoort

4 juni 2015

## **Herstelplan duinrelsysteem omgeving Santpoort**

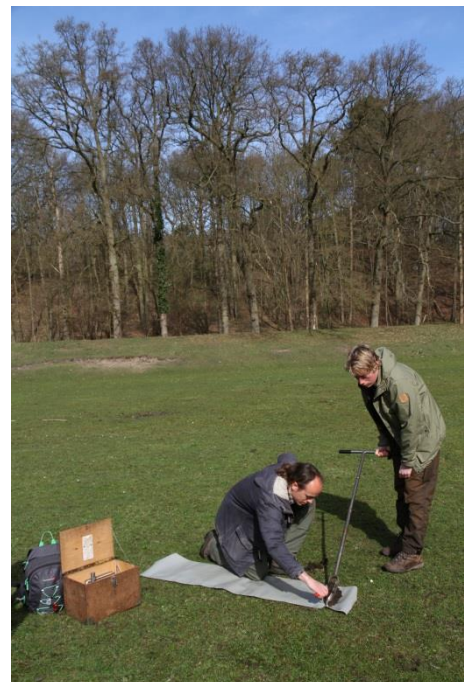
**Figuur 2.1 Uitvoering van grondboring op het voormalig voetbalveld (foto: Giel Bongers)**

Dit onderzoek wordt uitgevoerd als onderbouwing bij de op te stellen beheer-/ herstelmaatregelen voor het voormalig voetbalveld. Hierbij is het bepalen van de dikte van de organische laag van belang, omdat deze laag voor de wenselijke schrale vegetatie mogelijk te voedselrijk is. Het verwijderen van deze laag, middels plaggen, kan een mogelijkheid zijn om meer voedselarme en vochtige omstandigheden te creëren. Dit zou een botanisch waardevolle uitgangssituatie kunnen opleveren. Het kalkgehalte is van belang omdat een hoge pH/ hoog kalkgehalte bepalend zijn voor de ontwikkeling van een soortenrijk vegetatietype. De gleyverschijnselen geven de fluctuatie van de waterstand aan. Als de waterstand fluctueert en in het voorjaar wegzakt, zal ijzer in de bodem oxideren. Dit is te zien aan de roodbruine vlekken in de ondergrond (gleyverschijnselen). De reductielaag daarentegen, heeft een egale grijze kleur doordat hier het aanwezig ijzer in de bodem is gereduceerd. Deze laag staat min of meer constant onder water. De gleyverschijnselen en reductielaag in de bodem geven de gemiddeld hoogste grondwaterstand (GHG) en de gemiddeld laagste grondwaterstand (GLG) weer.

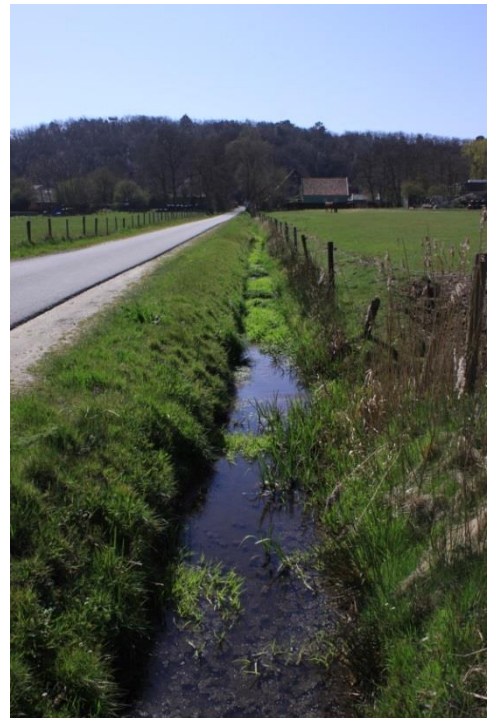
**Figuur 3.3 Referentie-duinrellen bij Catrijp. Deze duinrel is ook beschreven in het rapport van Landschap Noord-Holland en Ten Haaf en Bakker (Ten Haaf & Griffioen, 2013) (foto: Jurgen Rotteveel).**

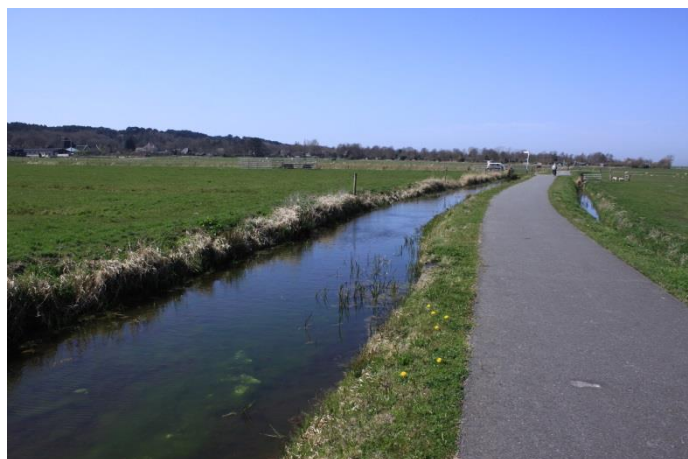
**Figuur 3.2 Duinrel in terrein van Staatbosbeheer bij Schoorl. Deze duinrel is in het Natuurbeheerplan van Provincie Noord-Holland als Natuurtype N03.01 Beek en bron weergegeven (foto: Jurgen Rotteveel).**

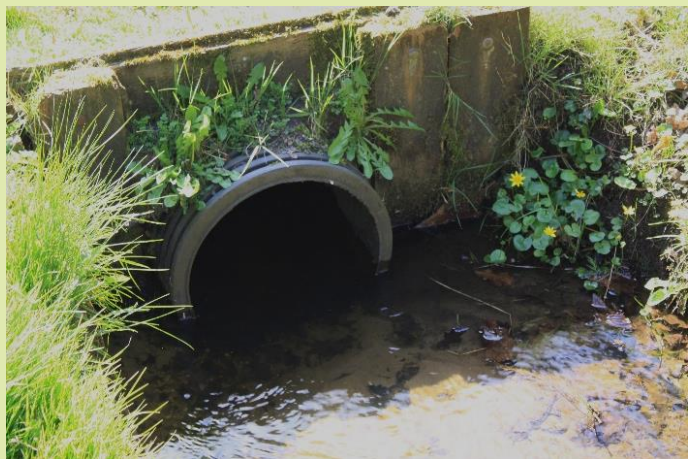
**Figuur 3.5 Voorbeeld van een geschikte duiker in een duinrel in gemeente Bergen (foto: Jurgen Rotteveel).**

- De bodem moet bestaan uit schoon duinzand en er mag geen ophoping van dood organisch materiaal (detritus) plaatsvinden.
- Indien duikers in de duinrel aanwezig zijn of moeten worden geplaatst is de diameter en diepteligging van belang. Voor de natuurwaarde van de duinrel is het belangrijk dat de duiker een diameter van minimaal 50-60 cm heeft. De duiker dient deels in de grond (tot 1/3) te liggen, deze moet ook het hele jaar minimaal 30% lucht bevatten en maximaal tot 2/3 gevuld zijn met water (zie figuur 3.5). Op deze manier blijft de duiker passeerbaar voor macrofauna (Ten Haaf & Griffioen 2013)

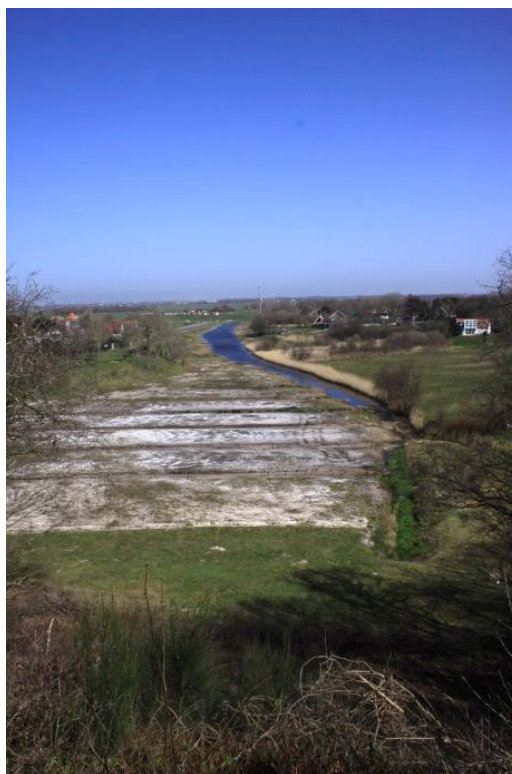
**Figuur 3.6 Het Hargergat van Staatsbosbeheer (foto: Jurgen Rotteveel).**

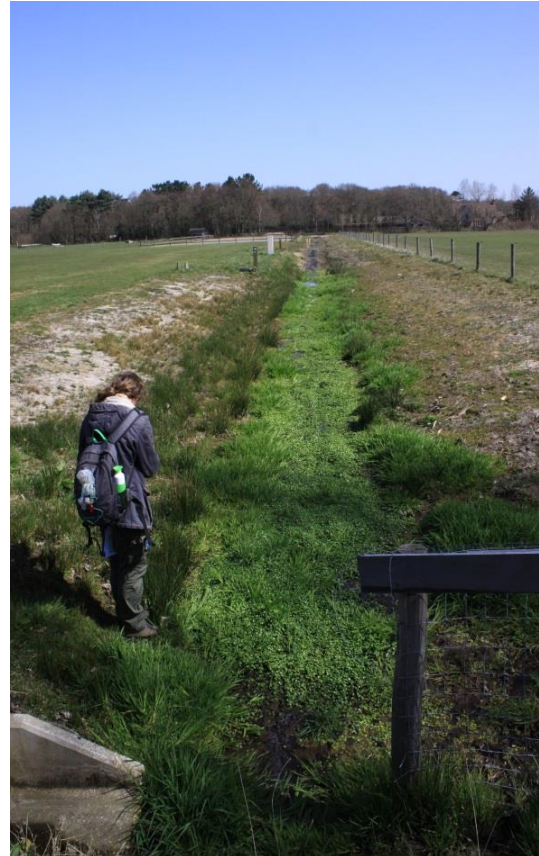
**Figuur 3.7 Een in 2014 herstellende duinrel bij Schoorl. Er is gekozen voor een brede bedding met flauwe oevers. De duinrel is massaal begroeid met klimopwaterranonkel (foto: Jurgen Rotteveel).**

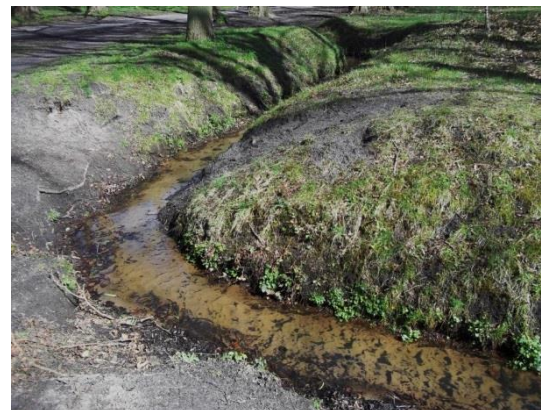
**Figuur 3.9 De Alenbeek op landgoed Beeckesteijn nabij Velsen. Deze duinrel is eind vorig jaar hersteld door Natuurmonumenten (foto: Tim van de Vondervoort).**

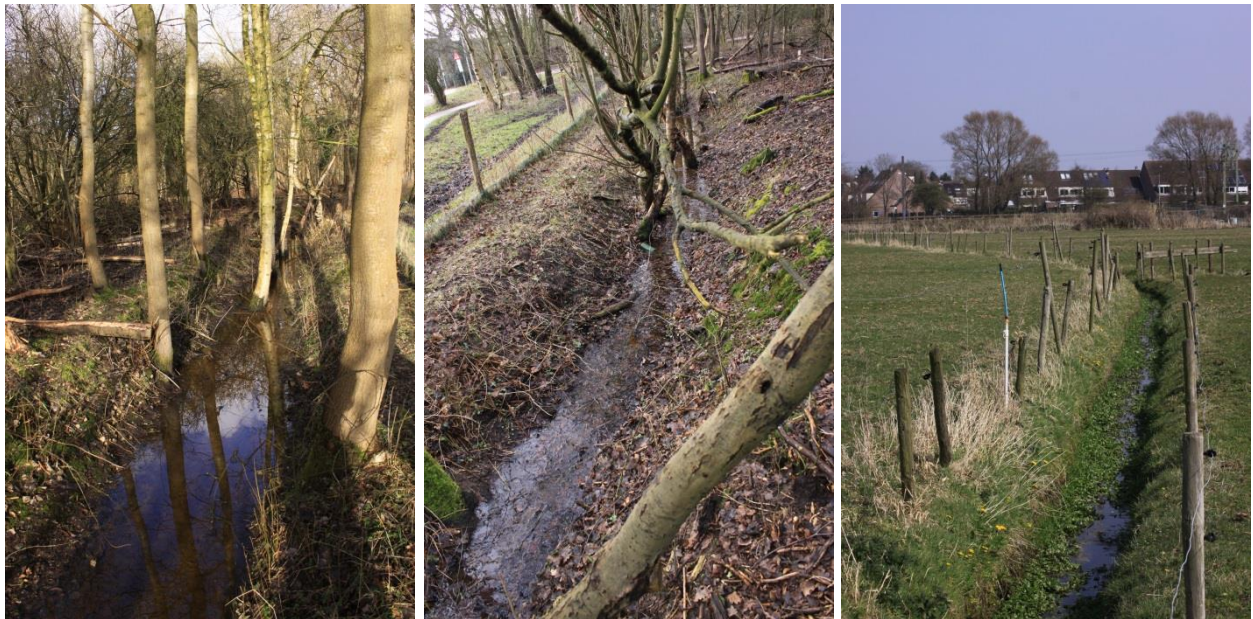
Figuur 5.1 De Schipbroekerbeek op Jagtlust (links), op Jagtlust stromend langs de Duin en Kruidbergerweg (midden) en de Schipbroekerbeek stromend door het agrarisch gebied (rechts) (foto's: Jurgen Rotteveel).

Het tracé ter hoogte van het agrarisch gebied is smaller (ca. 1 meter), met een stroombed van enkele decimeters tot 1 meter en heeft een minder rechte vorm (zie figuur 5.1 en 5.2). De waterstroming van de Schipbroekerbeek in agrarisch gebied is aanzienlijk en is over een grote lengte van tracé waarneembaar. Over een groot deel van het tracé is daarnaast de zandbodem zichtbaar en plaatselijk zelfs stroomrichels. In het heldere water zijn kwelverschijnselen waarneembaar in de vorm van bacterievliezen en roestvlekken op de bodem.

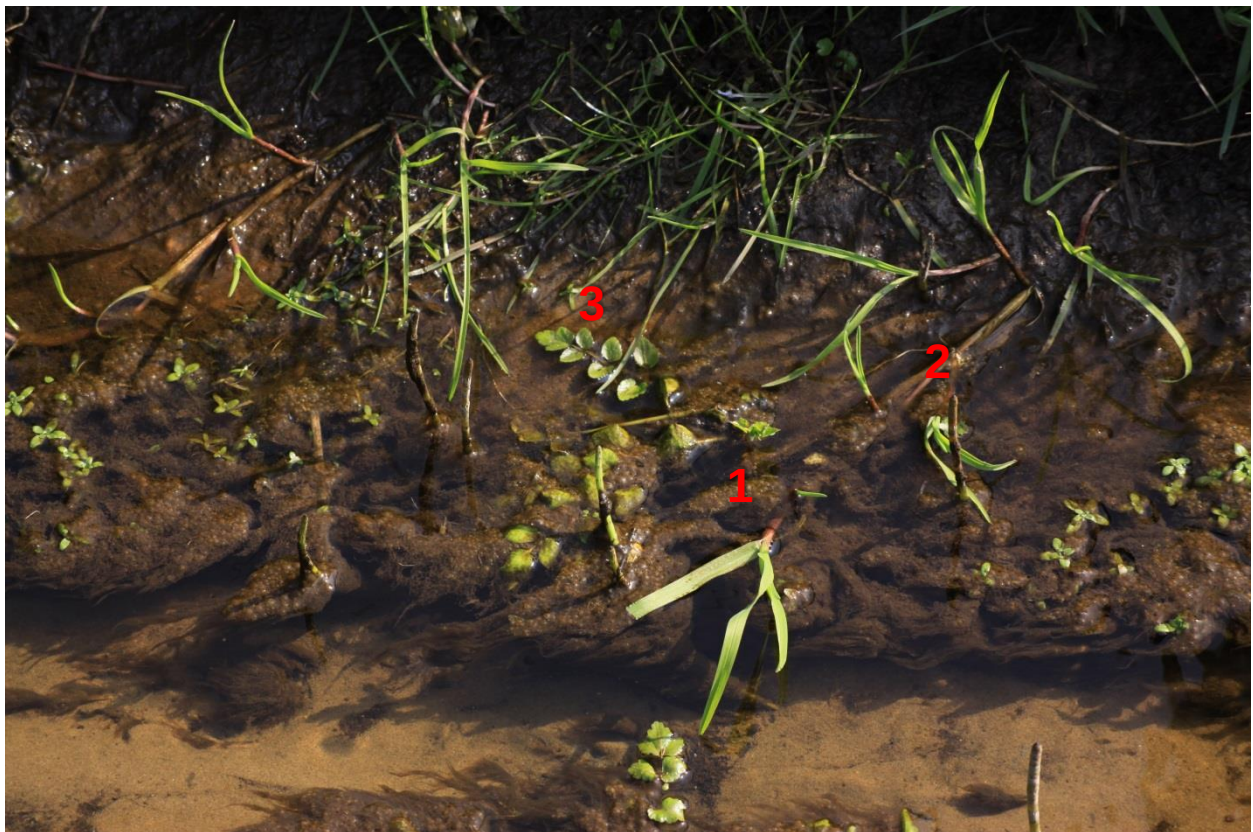
Figuur 5.2 Beeld van de Schipbroekerbeek in het agrarisch gebied. De waterstroming, variërend van 0,071 tot 0,25 meter per seconde, zorgt voor een stroombed met zichtbare zandbodem. De vegetatie bestaat hier onder meer uit watergras (1), holpijp (2) en groot moerasscherm (3), allen karakteristieke soorten voor duinrellen (foto: Jurgen Rotteveel).

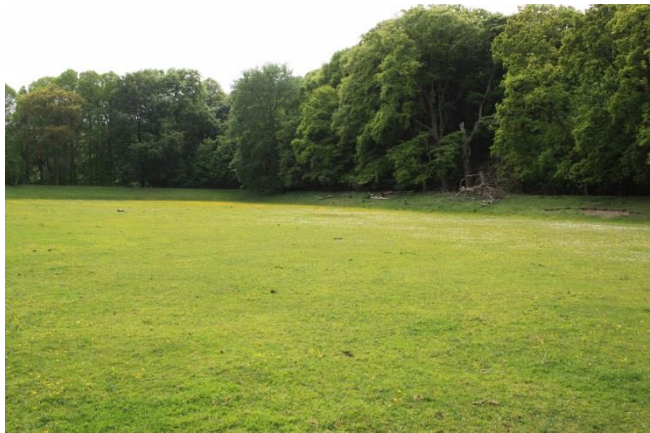
**Figuur 5.3 Het voormalig voetbalveld. Vóór de bomenrij (rechts) ligt een deel van de aarden wal. Achter deze bomenrij liggen de duinen van Duin en Kruidberg (foto: Jurgen Rotteveel).**

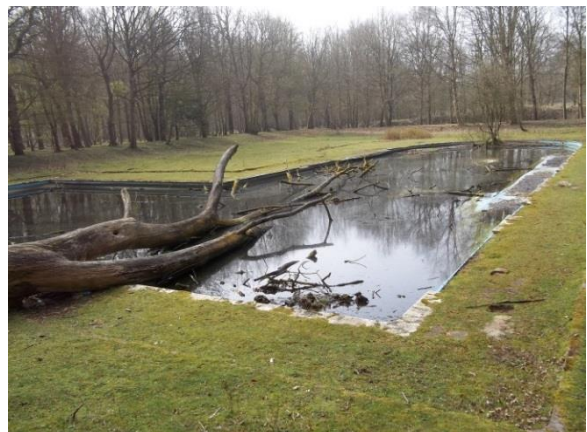
**Figuur 5.5 Het zwembad in huidige situatie (foto: Tim van de Vondervoort).**

Het zwembad is omstreeks 1930 – 1945 aangelegd en was onderdeel van het voormalig Provinciaal Ziekenhuis. Het zwembad werd gebruikt door zowel patiënten als medewerkers. Op een topografische kaart uit 1930 is het zwembad niet aanwezig. Op een luchtfoto van het onderzoeksgebied, gemaakt door de Britse luchtmacht RAF (Royal Airforce) in 1945 is het zwembad zichtbaar (zie bijlage 7). Het is later gerenoveerd waarbij een zeil is aangebracht dat nog steeds aanwezig is.

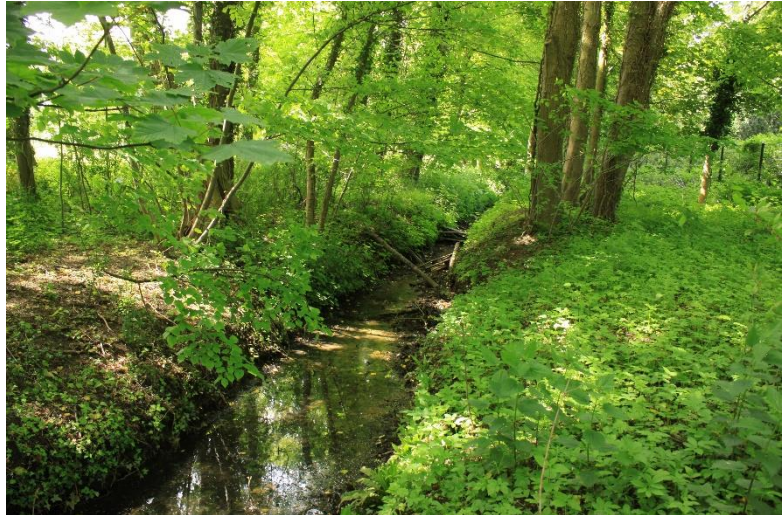
Figuur 5.6 De Amoureuze beek (foto: Jurgen Rotteveel).

De Amoureuzebeek is tussen de 1,8 tot 2,5 meter breed. De oeverwalen van deze duinrel zijn stijl en hoog (drooglegging circa 0,8-1,2 meter). Plaatselijk zijn kwelverschijnselen, in de vorm van bacterievliezen en roestvlekken op de bodem, waarneembaar. De Brederoodsebeek staat in verbinding met de Amoureuzebeek en begint ter hoogte van de ruïne van Brederode als een brede (ruim 10 meter) slotgracht. Verder stroomafwaarts versmalt de duinrel en is hier tussen de 2,6 en 4 meter breed. De duinrel heeft een waterdiepte van enkele decimeters.

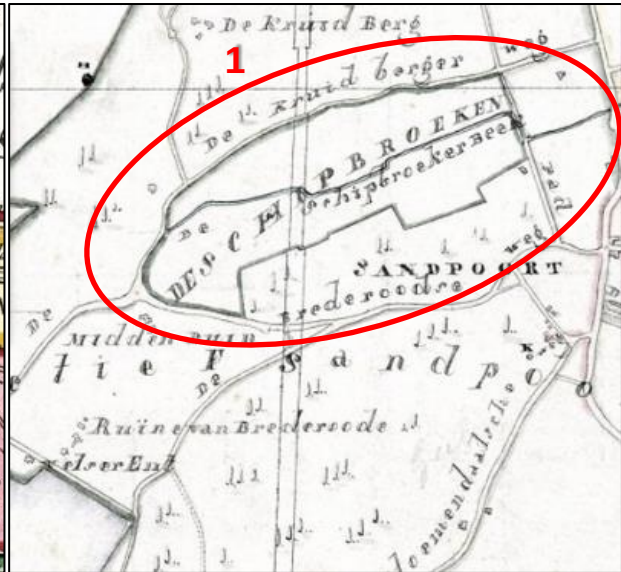
**Figuur 5.10** Uitsnede van een historische kaart uit 1818. Dit is de oudste kaart waarop de loop van de Schipbroekerbeek (1) te zien is. Op deze kaart zijn oude toponiemen zichtbaar als De Kruidberg en Velerend. De Duin en Kruidbergerweg stond op deze kaart nog vermeld als De Kruidbergerweg (Kadaster, 1818).

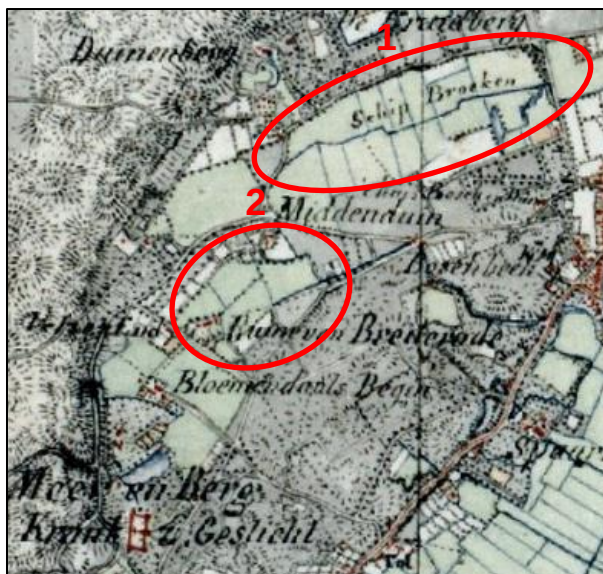
**Figuur 5.11** Uitsnede van historische kaart gemaakt in de periode 1830 - 1850. Op deze kaart is de Schipbroekerbeek ("Schip Broeken") te zien (1). Ook de Brederoodse beek en de Ruïne van Brederode zijn zichtbaar (2) (Kadaster, 1850).

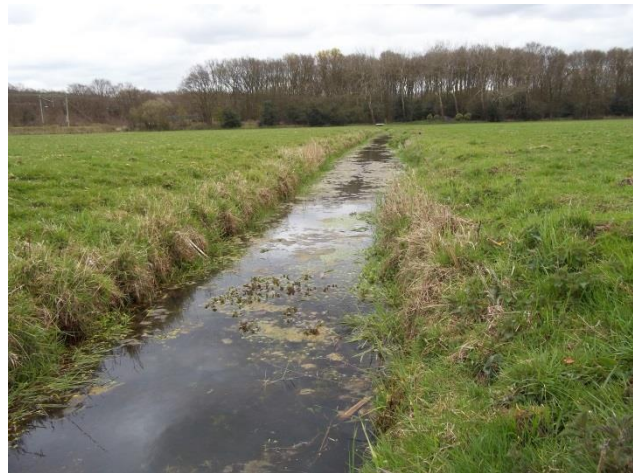
**Figuur 5.15 Impressie van de zuidelijke zijarm van de Schipbroekerbeek (foto: Tim van de Vondervoort).**

Haaks op de Schipbroekerbeek staan twee zijarmen, die deel uit maken van de Schipbroekerbeek (zie figuur 5.15). De noordelijke zijarm staat in directe verbinding met de hoofdloop van de Schipbroekerbeek. De zuidelijke zijarm is echter in de huidige situatie door een smalle dam afgesloten van de hoofdloop. Beide zijarmen zijn recht, circa 2 meter breed en hebben een diepte van enkele decimeters.

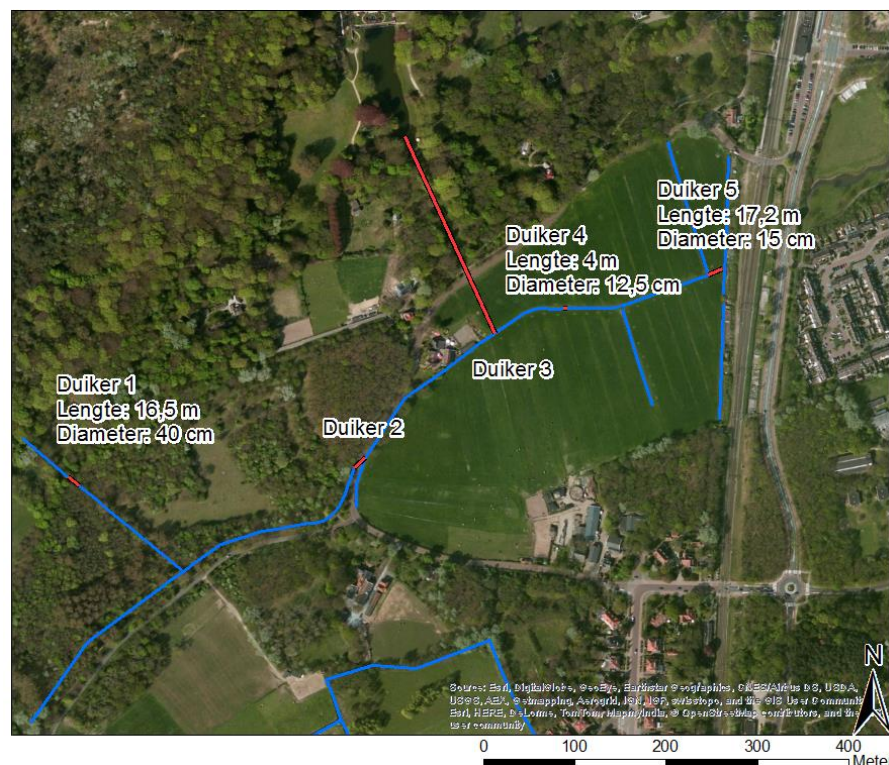
**Figuur 5.16 Locaties en afmetingen van de duikers in de Schipbroekerbeek (Esri, 2015).**

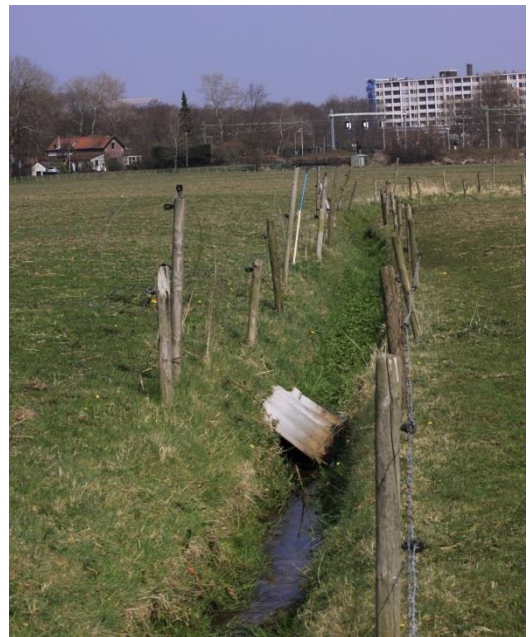
**Figuur 6.1 Verrommeling in en om de Schipbroekerbeek (foto: Jurgen Rotteveel).**

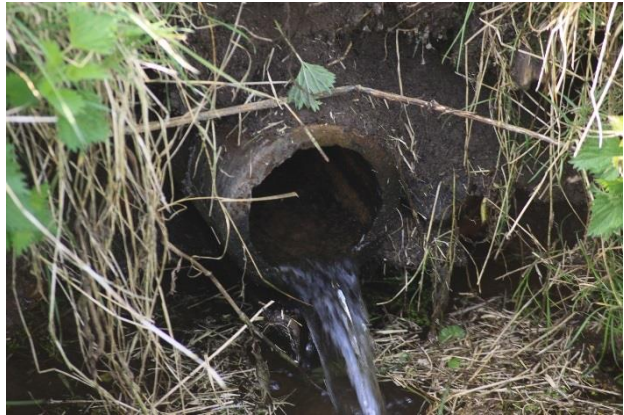
**Figuur 6.2 De vierde duiker in de Schipbroekerbeek heeft een te hoge ligging en te smalle diameter (foto: Jurgen Rotteveel).**

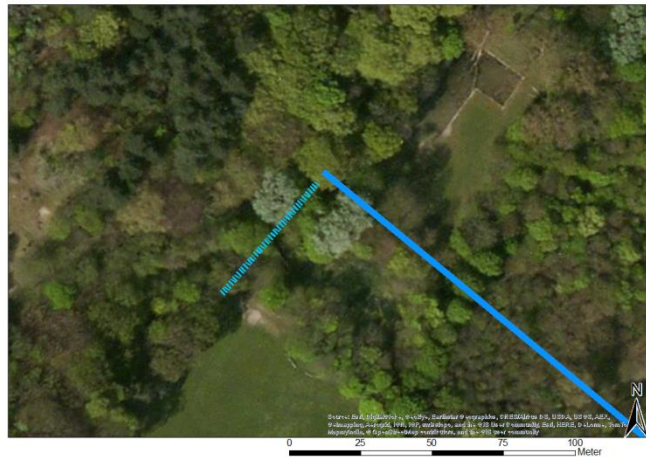
**Figuur 7.2 De oorspronkelijke loop (stippellijn) van de Schipbroekerbeek is nog zichtbaar in het terrein en kan hersteld worden door dit deel uit te graven.**

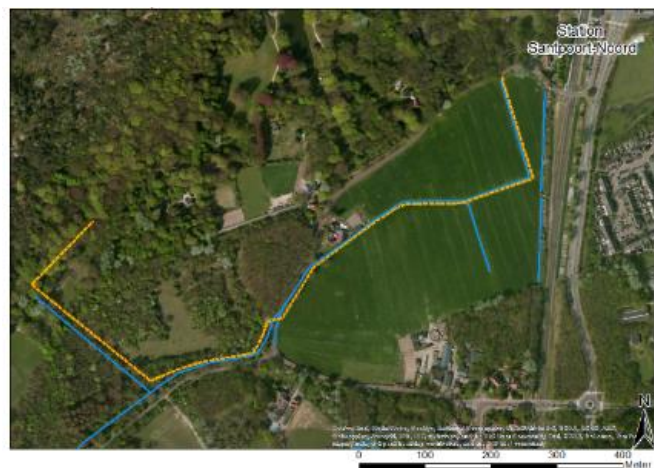
**Figuur 7.3 Mogelijk wandelpad langs de Schipbroekerbeek (Esri, 2015).**

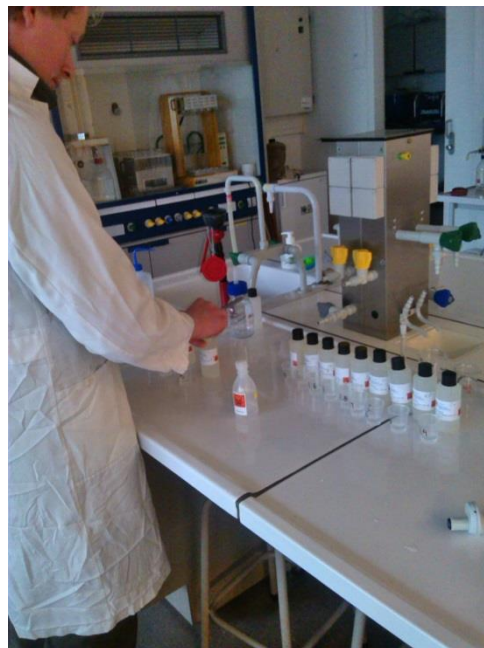
**Uitvoering van watermonsteranalyse in het laboratorium van Hogeschool VHL in Velp. (foto: Tim van de Vondervoort)**

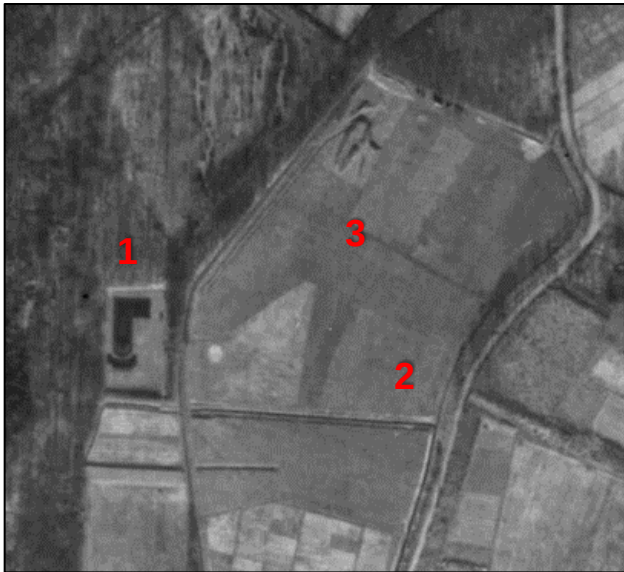
Uitsnede van een luchtfoto gemaakt in 1945 door de RAF. Aan de linkerzijde is het zwembad (1) te zien. Ook de loop van de Schipbroekerbeek is goed zichtbaar (2). De Schipbroekerbeek stroomde in 1945 nog door open terrein (3). (RAF, 1945)

Op een luchtfoto (gemaakt op 26 februari 1945 door de Britse RAF (Royal Air Force)) zijn de verschillende onderzoeksobjecten goed zichtbaar (zie bijlage 7). Zo was in 1945 het zwembad al aanwezig en liep de Schipbroekerbeek nog volledig door open terrein. Ook de loop van de Amoureuze- en Brederoodse beek is onveranderd gebleven.

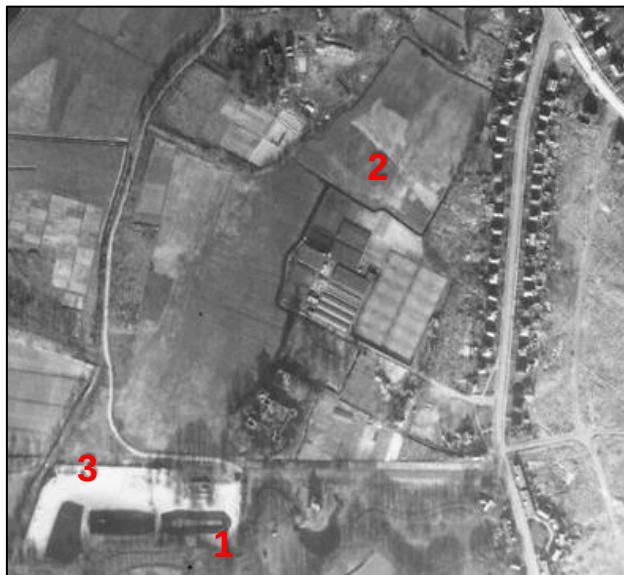
Op deze uitsnede van de luchtfoto (gemaakt in 1945 door de RAF) is te zien dat de loop van de Amoureuse (1) en Brederoodse beek (2) weinig is veranderd. Linksonder is zwembad Velserend zichtbaar (3), op dit terrein is tegenwoordig de Sauna Ridderode gevestigd. (RAF, 1945)

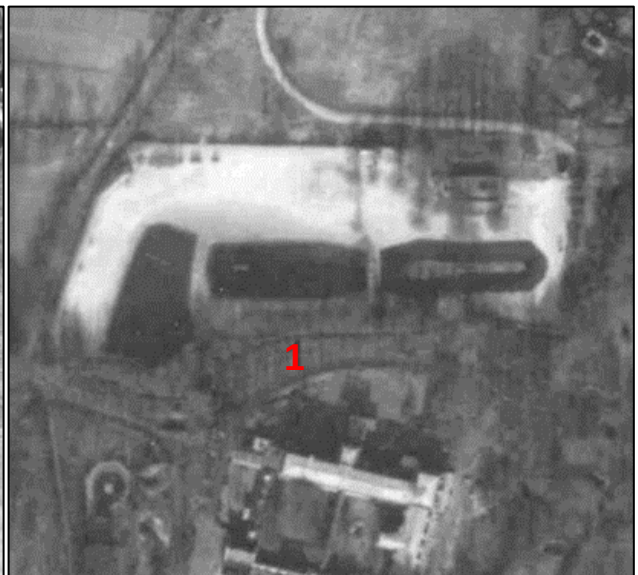
Op deze uitsnede van een luchtfoto (gemaakt in 1945 door de RAF) is de Amoureuse beek te zien (1). (RAF, 1945)

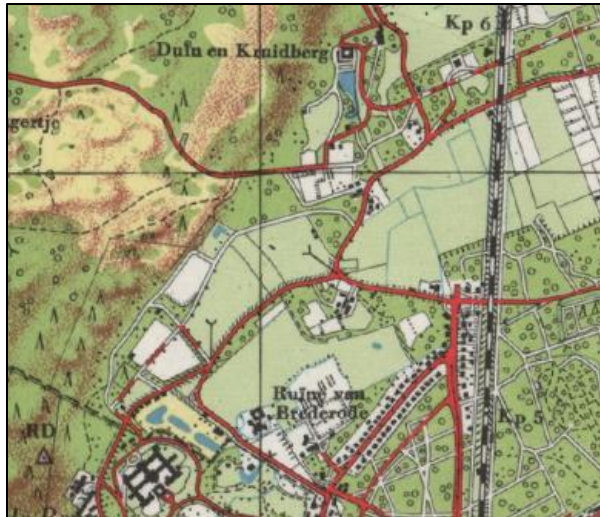
Situatie 1952. (Kadaster, 1952)

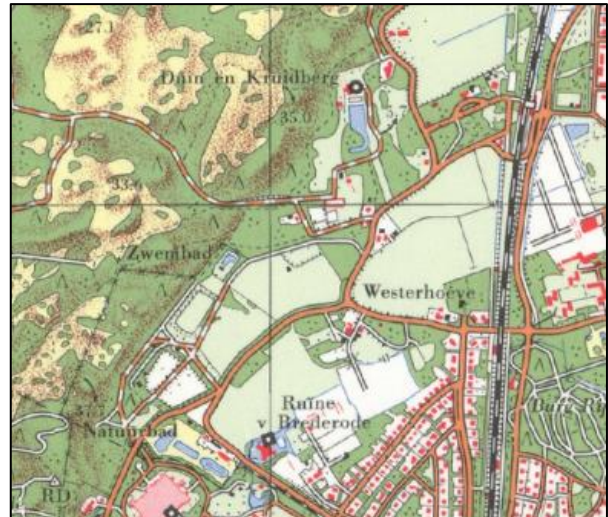
Situatie 1969. (Kadaster, 1969)

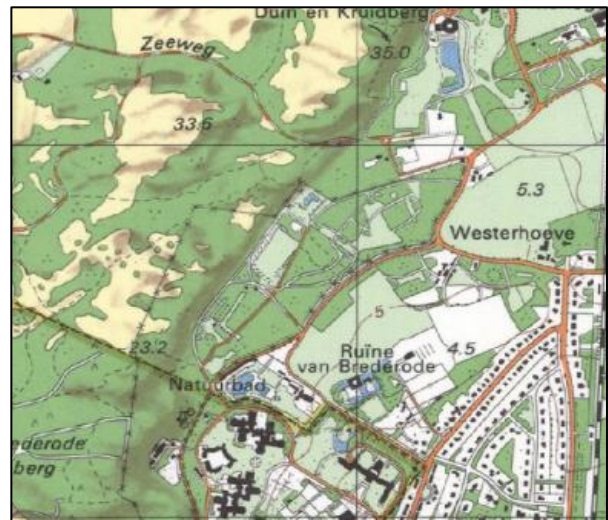
Situatie 1993. (Kadaster, 1993)

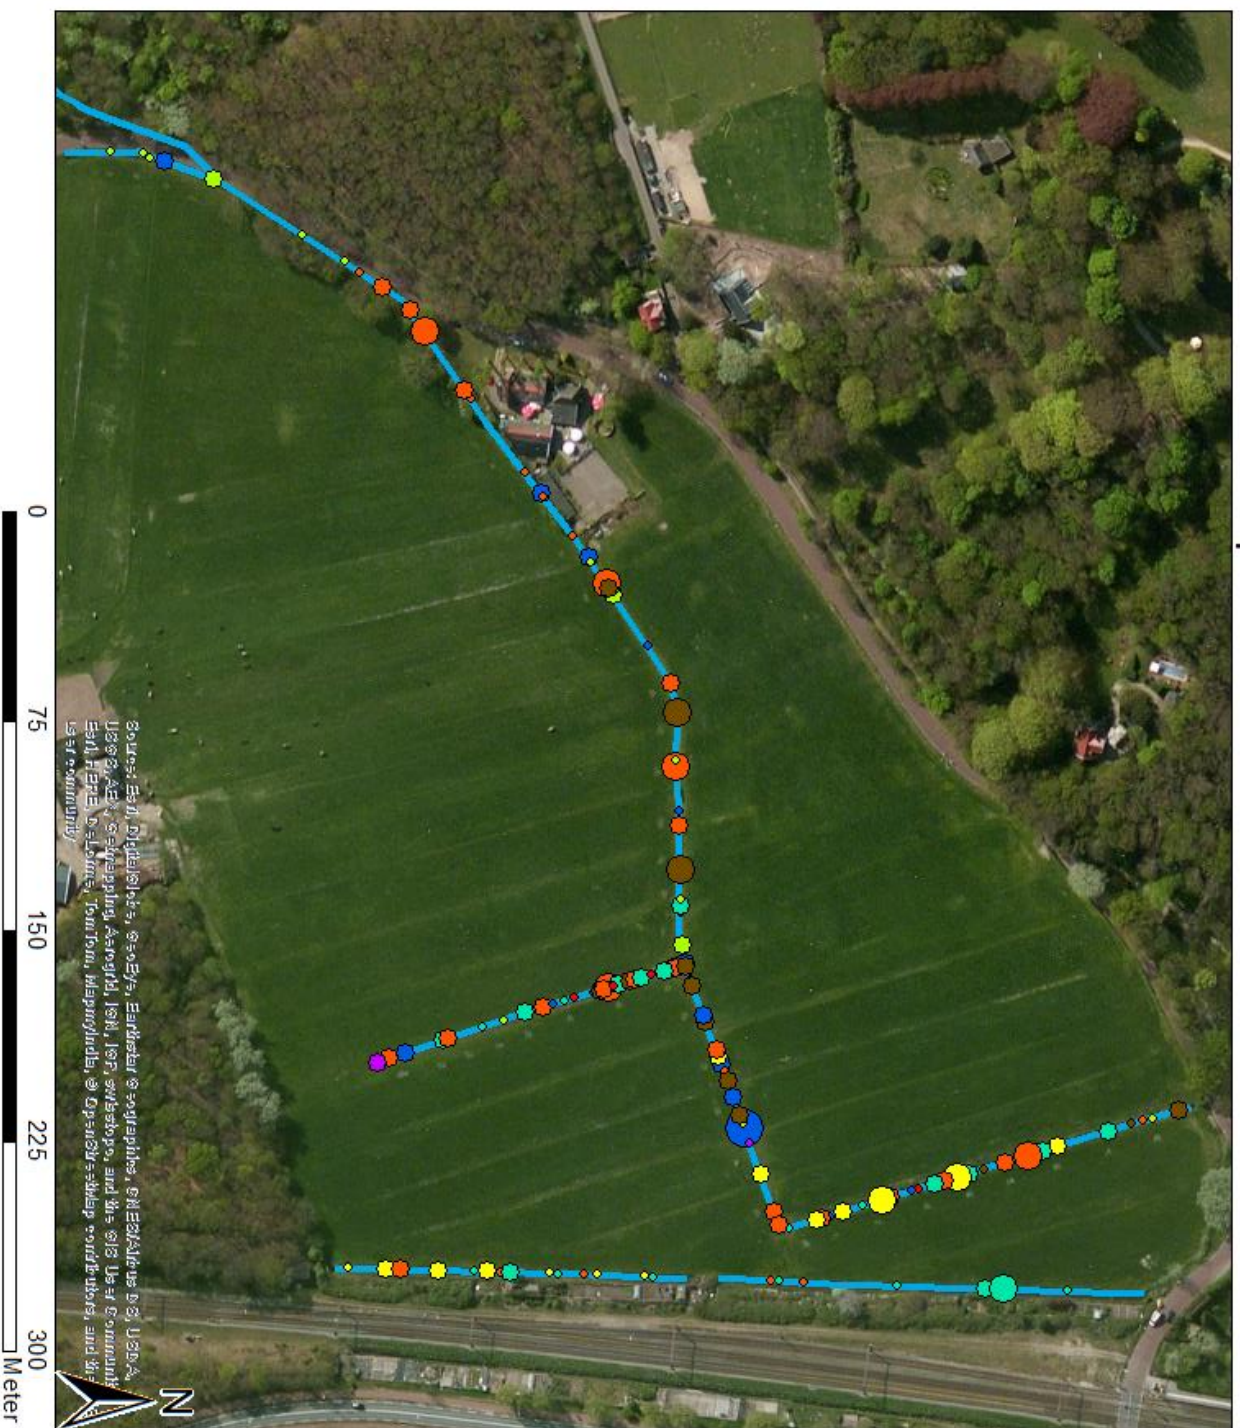
## Karakteristieke flora Schipbroekerbeek

Langs het tracé van de Schipbroekerbeek op het terrein Jagtlust, ontbreken karakteristieke soorten voor duinrellen. De voornaamste reden lijkt gebrek aan licht doordat het tracé vrijwel geheel door bos loopt. Daarnaast heeft de invloed van grazers (hooglanders en damherten) mogelijk een negatief effect (vertrapping/begrazing). Beekpunge is wel in de nabijheid van het tracé, in het moerasbos, gevonden maar lijkt hier in de Schipbroekerbeek zich niet te kunnen handhaven. Het tracé van de Schipbroekerbeek dat door agrarisch gebied (weilanden) loopt is daarentegen rijk aan diverse karakteristieke soorten (zie bijlage 14). Daarnaast zijn er in mindere mate soorten van eutrofe wateren aangetroffen (zie bijlage 15). De aangetroffen soorten zullen hieronder worden beschreven.
