# AFSTUDEEROPDRACHT

Het haalbaarheidsonderzoek voor de Vinkenstraat 30  
*Wat is het meest rendabele scenario, met inachtneming van de levensduur en  
bouw- en woon technische kwaliteit, van de Vinkenstraat 30?*

| Naam: | Mitchel van Straten |
| Afstudeeradres: | Woonstad Rotterdam |

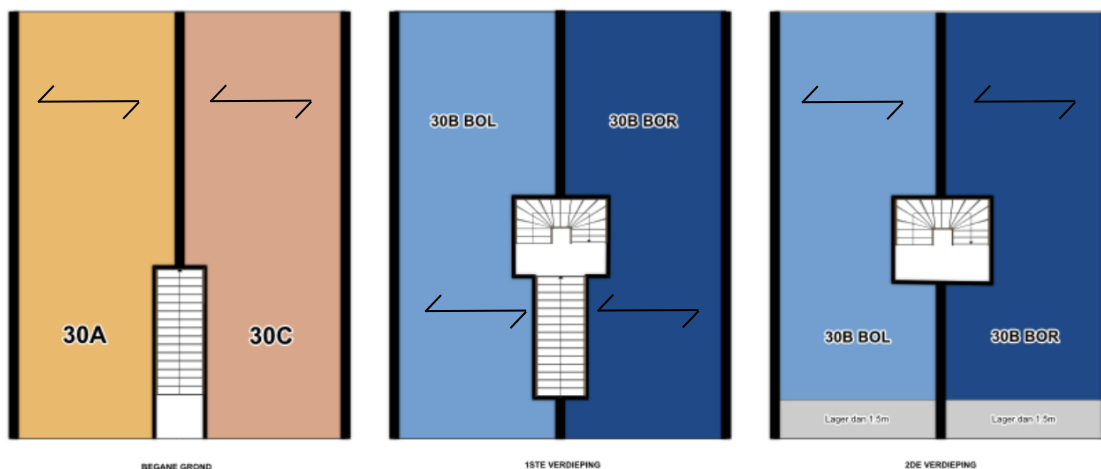
Afbeelding 2.1.2:  
Draagstructuur  
Vinkenstraat 30

Op de plattegronden in afbeelding 2.1.2. is weergegeven hoe de huidige draagstructuur is, de dragende wanden zijn zwart gemaakt en de overspanningrichting is te zien. De plattegronden van de verschillende scenario's moeten binnen deze draagstructuur blijven. Het pand heeft een beukmaat van 4,55 meter en een lengte van 11,6 meter. In de bestaande situatie wordt de trap door 30B BOL en 30B BOR gedeeld. De beide woningen zijn getaxeerd op € 38.653, dit lage bedrag komt met name door een afwaardering van € 45.000 euro (per woning) vanwege de funderingsproblemen. De bedrijfsruimtes zijn getaxeerd op € 25.398 en € 29.338. Dit maakt dat het pand in zijn geheel getaxeerd is op € 132.042 euro.<sup>1</sup>

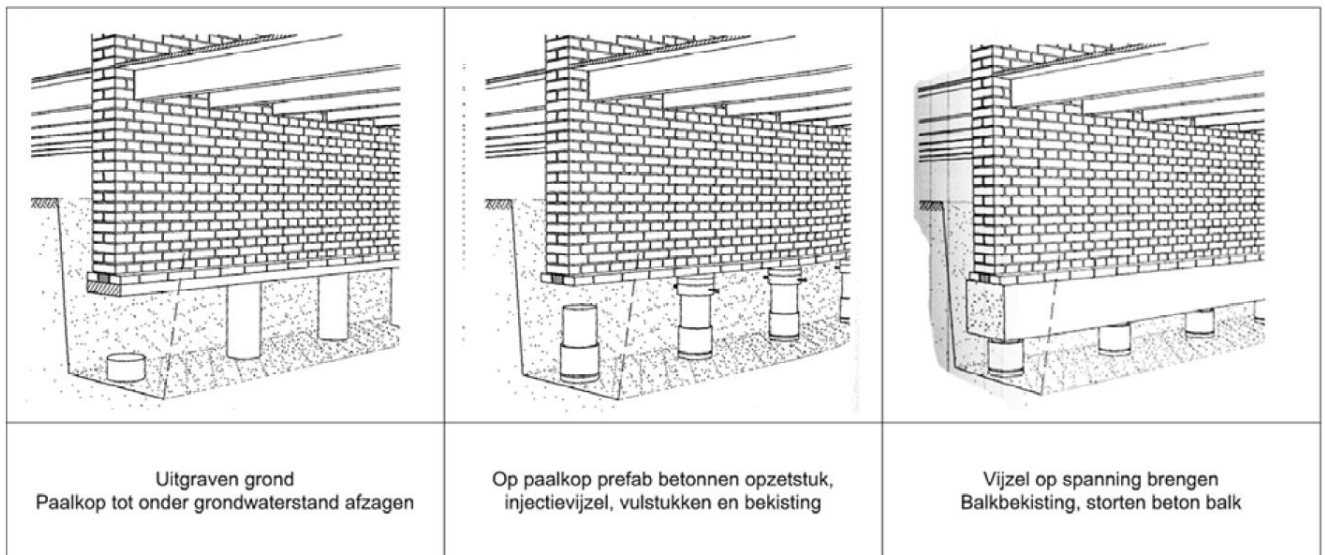
Afbeelding 5.2.3 Paalkopverlaging

**Gevolg** – Dit is de herstelmethode voor het scenario “tijdelijke funderingsherstel”. Het betreft geen “tijdelijk” funderingsherstel, het draagt alleen de naam tijdelijk omdat de huidige fundering grotendeels in tact blijft, daarnaast is de levensduurverlening minder als methodes waar een nieuwe fundering geplaatst wordt. De herstelmethode is geschikt voor funderingen met als houtsoort vuren, zoals het geval is voor de Vinkenstraat 30. Met paalkopverlaging behoudt de bestaande fundering zijn functie. Er wordt geen extra draagvermogen aan de palen toegevoegd. Dit betekent dat zakkings ten gevolge van overbelasting (bijvoorbeeld door negatieve kleeft) niet worden opgelost. Soms worden om deze reden extra palen bijgeplaatst om zo de bestaande palen te ontlasten. De vraag is echter in hoeverre de fundering aangetast is. Deze methode is alleen mogelijk als het bovenste deel van de paal aangetast is door schimmels. Dit is een goedkopere oplossing dan het plaatsen van nieuwe palen, wat in geval van bacteriële aantasting noodzakelijk is.

*Bacterieaantasting-* Het verschil tussen schimmelaantasting en bacterieaantasting is dat hout ook onder water wordt aangetast. Deze aantasting komt voornamelijk voor in spinthout, zoals in grenenhout. Vurenhout heeft een smallere spintrand en heeft daardoor minder problemen met deze vorm van aantasting. Aangenomen kan worden dat bacteriële aantasting na 70 tot 90 jaar voor schade kan zorgen. Paalkopverlaging als hersteltechniek wordt afgeraden, omdat de aantasting onderin de paal nog steeds doorgaat. Het is noodzakelijk om een compleet nieuwe fundering te plaatsen.<sup>11</sup> Hierdoor valt het scenario "Tijdelijke funderingsherstel" af.

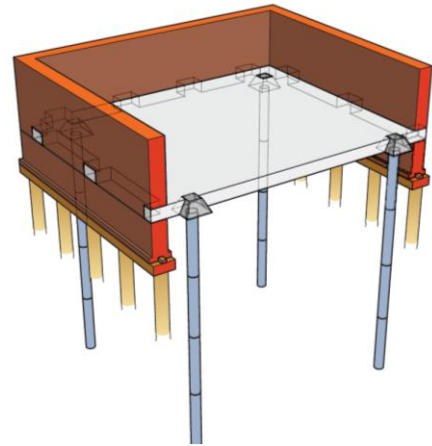
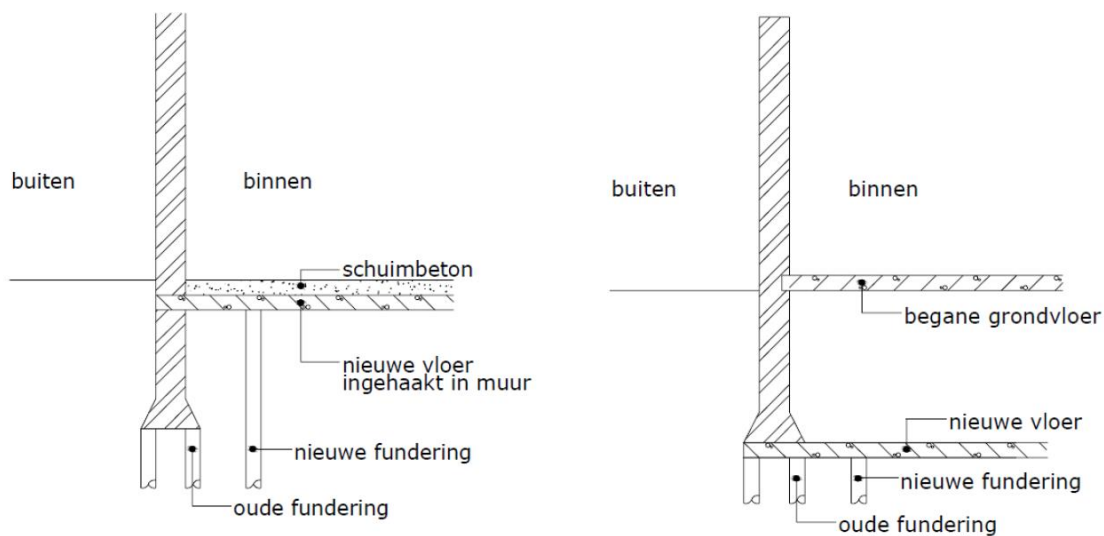
Afbeelding 5.2.6: impressie tafelconstructie

**Gevolg** - De gehele fundering wordt vervangen door een nieuwe fundering. De bestaande fundering verliest haar functie. De nieuwe fundering is berekend op de huidige belastingsituatie. Oorspronkelijke zakkingsnelheden worden verkleind tot helemaal gestopt. In het funderingsrapport van Nebest adviesgroep werd deze optie met een nieuwe fundering via de tafelconstructie geadviseerd. De dragende vloer kan hierbij de nieuwe (garage)vloer worden.

De herstelmethode tafelconstructie blijft over. Met deze methode worden tevens "2 vliegen in één klap geslagen". De vloer in de bedrijfsruimte moest namelijk al vervangen worden. Indien wederom droogstand optreedt, zal dit geen probleem veroorzaken voor het draagvermogen. Wanneer gekozen wordt om een kruipruimte/kelder te creëren, zal rekening met lekkage in de kelder gehouden moeten worden. Tevens is dit de methode die het bureau adviseerde die destijds het funderingsonderzoek verricht heeft. Zij hebben de werkzaamheden geraamd op circa € 74.000 exclusief btw en vergunningsaanvragen.<sup>9</sup> In tabel 7.3.1. is een overzicht te vinden van de funderingsherstel methodes met de eigenschappen.

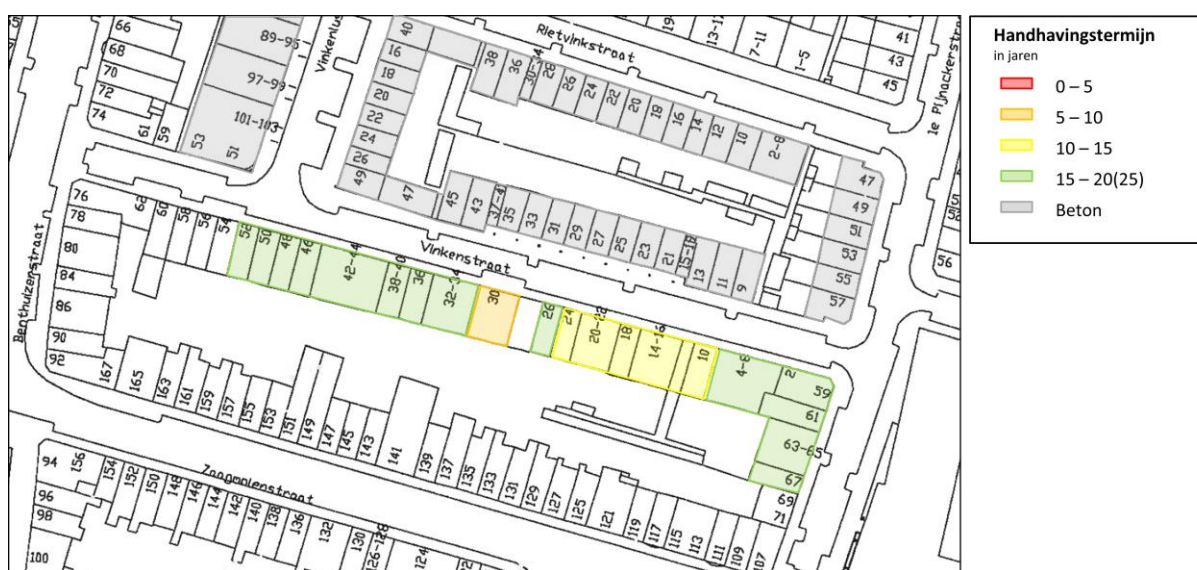
Afbeelding 8.1.1 Funderingskaart Oude Noorden

In het (zelfde) funderingsrapport voor de Vinkenstraat 30 is het gehele complex onderzocht. Per adres is een conclusie gegeven over de staat en de handhavingstermijn van de fundering. De handhavingstermijnen zijn per adres weergegeven in afbeelding 8.1.1. Daaronder is een korte samenvatting te vinden per bouweenheid uit het funderingsrapport van Nebest b.v. In tabel 8.1.2. is een overzicht weergegeven uit het funderingsrapport met een conclusie van de bouweenheden.

| Adres | Funderingstech. classificatie | Omschrijving | Handhavings termijn (jaren) |
|---|---|---|---|
| Vinkenstraat 30 | onvoldoende | Onderlinge zakkingsverschillen zijn te verwachten die leiden tot schade aan het casco, herstel noodzakelijk | 5 |
