# Verbetering Waterkwaliteit Batau-Zuid

Afstudeeronderzoek naar het bestrijden van kroosdekken in Batau-Zuid

**Betreft:** Afstudeeronderzoek naar het bestrijden van kroosdekken in Batau-Zuid; Nieuwegein

**Datum van voltooiing:** 04 juni 2015

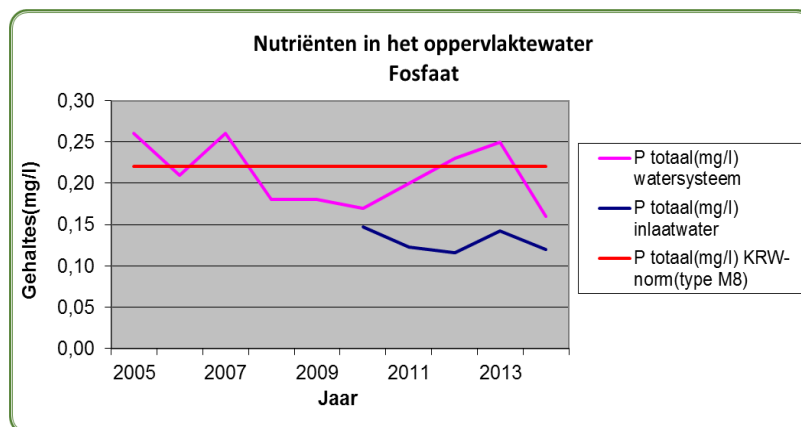
Figuur 4.8: Fosfaat in het watersysteem

Het valt op dat de eutrofiëring van de watergangen beperkt is. Het fosfaatgehalte voldoet in de meeste jaren aan de KRW-norm en ditzelfde geldt ook voor het inlaatwater. Wat verder opvalt is dat het fosfaatgehalte in het watersysteem hoger is dan dat in het inlaatwater. Dit kan worden verklaard doordat er mogelijk nalevering is van fosfaat uit de baggerlaag in de watergang en door het afstromen van water vanaf de straten en daken. (Turlings, 2010)

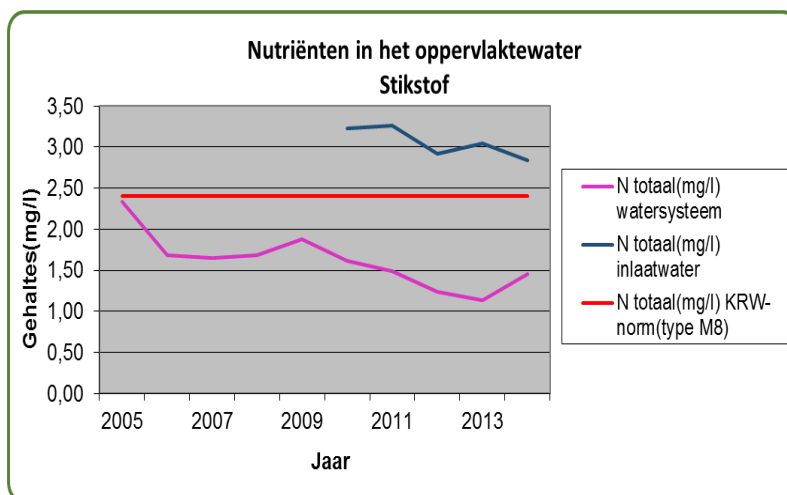
**Figuur 4.9: Stikstof in het watersysteem**

In figuur 4.9 is deze situatie juist omgekeerd; het stikstofgehalte in de watergangen is lager dan het stikstofgehalte in het inlaatwater. Hiervoor zijn twee oorzaken mogelijk. De eerste oorzaak is dat nutriënten die worden aangevoerd met het inlaatwater worden vastgelegd in het watersysteem in Batau-Zuid. Dit kan gebeuren door opname door planten en algen en/of het bezinken van het sediment. Een tweede mogelijkheid is dat er denitrificatie plaats vindt. Hierbij wordt stikstof afgebroken tot  $N_2$  en  $N_2O$ , vervluchtigd en verdwijnt daardoor uit het watersysteem (Oenema, 2002).

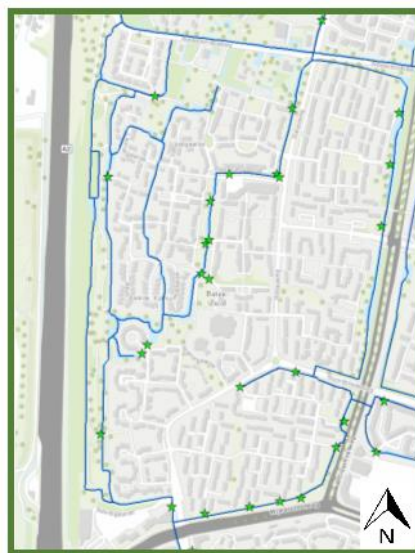
Figuur 4.11: Overstorten RWA-stelsel in Batau-Zuid  
schaal: 1:15.000 (bron: IRIS)

Binnen het projectgebied bevinden zich een heel aantal riool overstorten (zie figuur 4.11). Dit zijn overstorten van het regenwaterriool en kunnen invloed hebben op de waterkwaliteit als bron van een mogelijke eutrofiëring van het gebied. De inschatting binnen HDSR is dat deze overstorten slechts enkele malen per jaar plaatsvinden. Exacte gegevens hierover ontbreken.

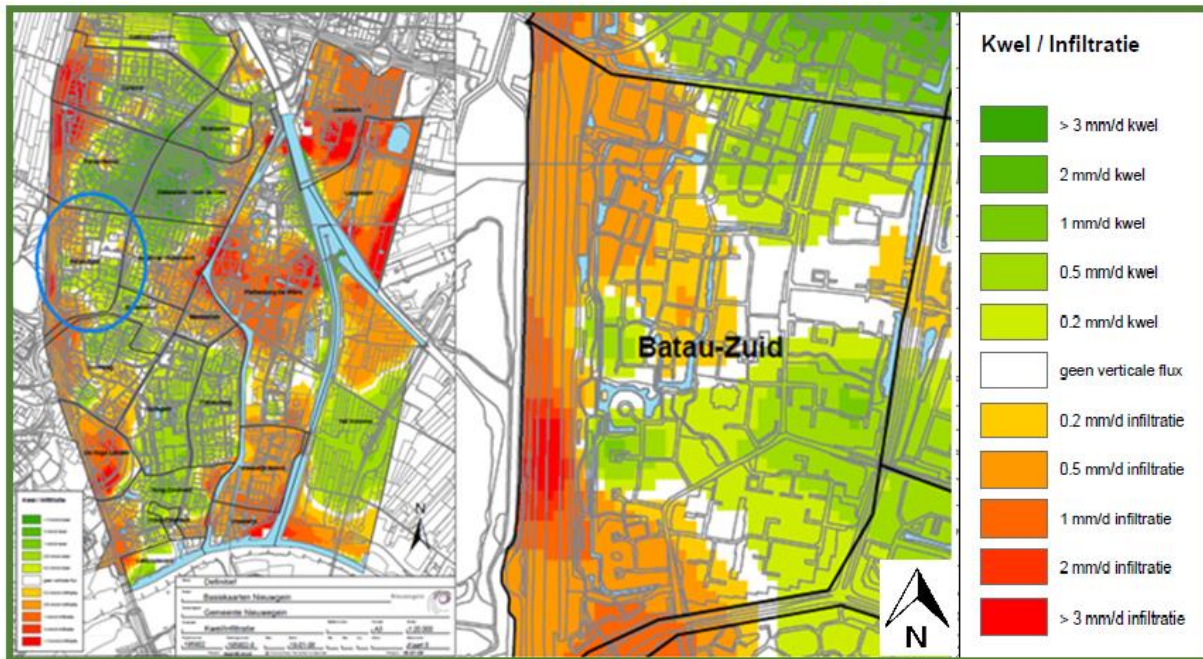
Figuur 4.12: Kwel en inzijging in Nieuwegein / schaal: 1:15.000 (Grontmij, 2006)

In 2006 is er onderzoek gedaan door de Grontmij naar de waterhuishouding van Nieuwegein. Hierbij is er onder andere een kaart geproduceerd met de kwel of inzijging per gebied. Deze is te zien in figuur 4.12. (Grontmij, 2006) De kweldruk in Nieuwegein is volgens dit rapport voor het grootste deel afkomstig van de Utrechtse Heuvelrug en voor een kleiner deel van de grote rivieren die het gebied doorkruisen (Lek, Merwedekanaal, Amsterdam-Rijnkanaal). Op basis van deze kaart kan worden geconcludeerd dat er in het westen en zuidwesten van Batau-Zuid sprake is van inzijging en in de rest van het gebied is er sprake van kwel.

Om deze kaart te produceren zijn de stijghoogtes in het eerste watervoerende pakket over de maaiveldhoogtes heen gelegd. Dit is echter in tegenspraak met de visuele waarnemingen bij de veldbezoeken. De bovengrond van het parkgebied in het westen van Batau-Zuid is behoorlijk drassig, zelfs na enkele weken zonder neerslag. Mogelijk hebben de rijksweg A2 en de daaraan parallel lopende geluidswal gezorgd voor een afwijking in figuur 4.12. Waarschijnlijk is er gerekend met een hoger maaiveld, maar met eenzelfde stijghoogte in het eerste watervoerende pakket als in de rest van Batau-Zuid en heeft dit geleid tot een afwijking in figuur 4.12.

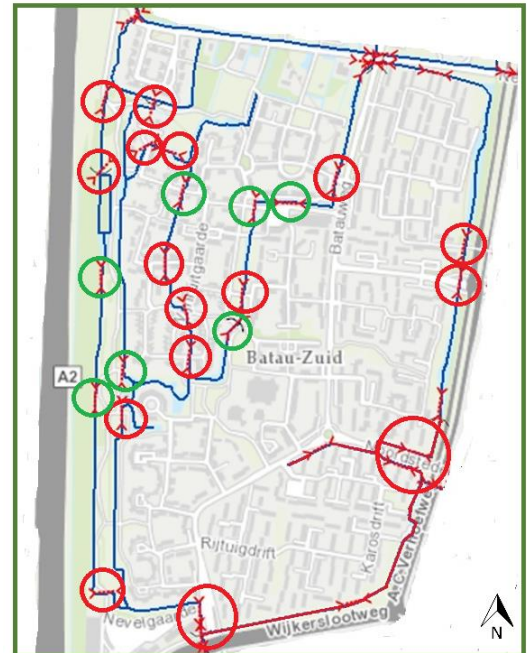
Figuur 7.1: Overzicht verdronken duikers in Batau-Zuid / schaal: 1:15.000 (bron: bewerkt van IRIS)

In het veld is geïnventariseerd op welke plekken deze duikers te diep liggen (verdronken) en op welke plekken ze op de juiste hoogte liggen. De 'groene' duikers in figuur 5.3 liggen op de juiste hoogte en de 'rode' duikers liggen te diep. De duikers die te diep liggen zijn makkelijk te herkennen in het veld door de ophoping van kroos aan de bovenstroomse zijde, bij de duikers die op de juiste hoogte liggen is dit niet of nauwelijks het geval.

Na het ophogen van de 3 genoemde duikers kan er oppervlakkige stroming plaatsvinden vanaf de inlaat bij de Nedereindse weterring tot aan het meest zuidwestelijke punt van Batau-Zuid.

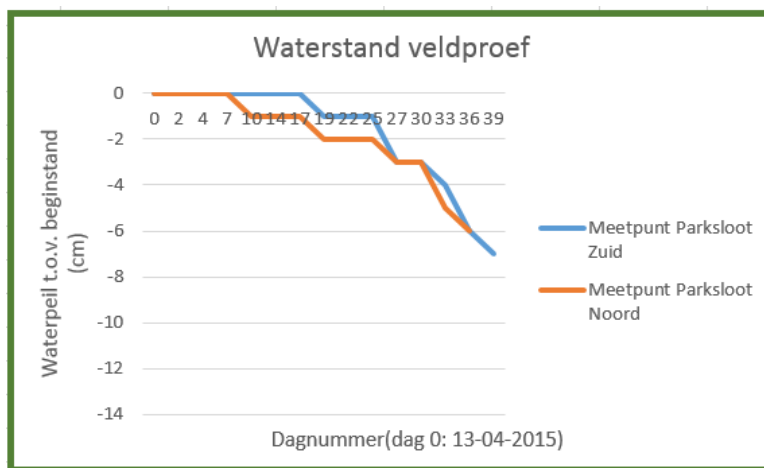
**Figuur 8.5: Waterstanden bij veldproef**

In de proef bleek dit echter niet het geval te zijn. Het waterpeil bleef op niveau en begon pas na 30 dagen significant te dalen. Een mogelijke oorzaak hiervan was dat de natuur later 'op gang kwam' door het koude voorjaar, maar tegelijkertijd waren zowel april als mei maanden met zeer weinig neerslag (april 2015: 21 mm, normaal 42 mm) (www.knmi.nl). Bovendien waren er geen zichtbare kwaliteitsproblemen te zien in de geïsoleerde watergang.

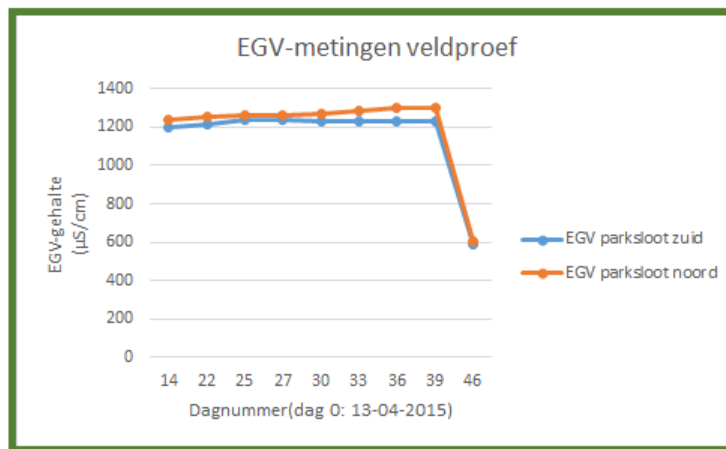
Figuur 8.6: EGV-metingen bij de veldproef

Op 26 mei 2015 zijn de afsluiters van de duikers verwijderd, dit is goed te zien op figuur 8.8. De meting van dag 46 is namelijk genomen toen de watergang weer doorgespoeld werd. Helaas zijn er geen EGV-metingen bekend van voor het isoleren van de watergang, maar het lijkt erop dat het EGV-gehalte van de watergang tijdens de isolatie sterk is toegenomen. Dit wijst erop dat er aanvoer is geweest van kwelwater vanuit de ondergrond naar de watergang.

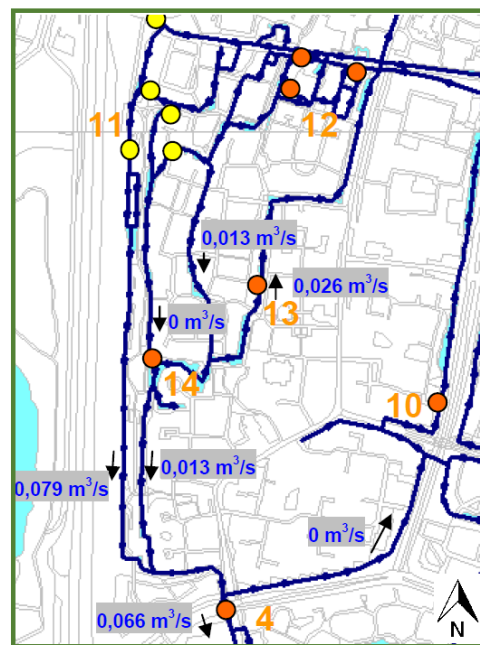
Figuur 8.7: resultaat Sobek-simulatie / schaal 1:15.000 (Grontmij, 2009)

*"De stuwhoogte van stuwnummer 4 (in figuur 8.9) stond vrij laag afgesteld (-0,53 mNAP). Dit had 2 gevolgen: ten eerste liep er*

*continu water over de drempel naar het zuiden richting de wijk Doorslag, terwijl deze duiker is bedoeld als een noodoverloop in geval van wateroverlast. Het tweede gevolg hiervan is dat er te weinig water 'over' blijft om de watergang richting het oosten van Batau-Zuid te voeden(richting nr. 10 in figuur 8.9) en was de stroomsnelheid daar vrijwel nihil."*
